## Laudo de Vistoria para Lote de Sucata Ferrosa Diversas – Lote 21

## Laudo de Vistoria para Lote de Sucata de Pneus – Lote 22

### Laudo de Vistoria Técnica – Lote 25

### Laudo de Vistoria Técnica – Retroescavadeira New Holland LB90 – Lote 26

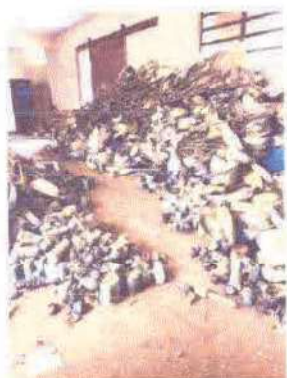
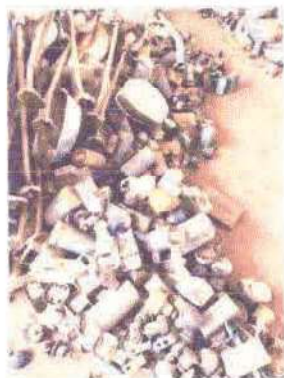
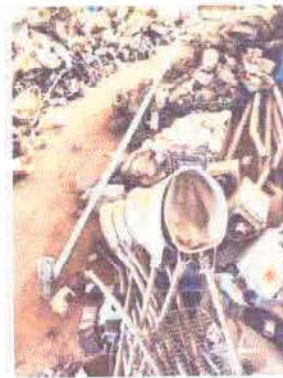
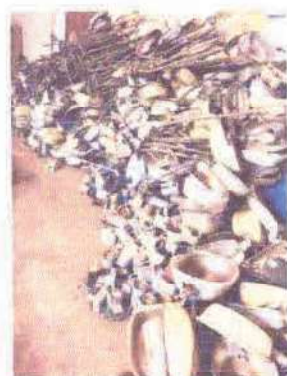
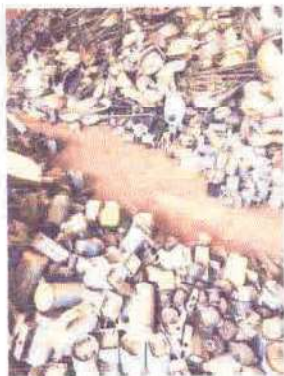
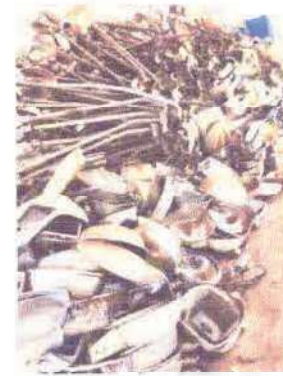
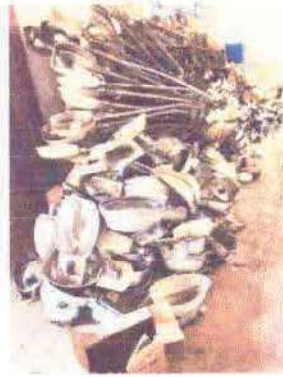
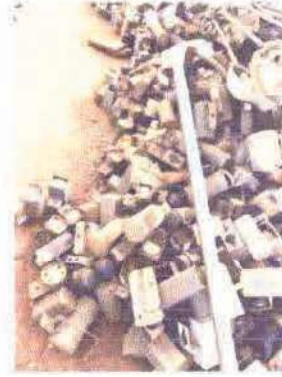
corrosão		metálicas.
Lentes e Difusores	Integridade	Ruim	Muitos difusores e lentes estão quebrados.
Fiação e Conectores	Estado e integridade	Ruim	Fiação exposta e conectores danificados.
Suportes	Oxidação e fixação	Regular	Suportes desgastados com sinais de ferrugem.
Lâmpadas	Condição geral	Ruim	Lâmpadas quebradas e/ou queimadas.

- **Material em estado de sucata:** Os itens presentes estão desgastados e apresentam deterioração considerável, com componentes que podem não ser mais funcionais.
- **Necessidade de descarte ou reciclagem:** Dada a condição geral, o lote se encontra mais adequado para descarte ou reciclagem, com baixo valor de recuperação funcional.
- **Estado de armazenamento:** Os itens estão empilhados e espalhados de maneira desorganizada, aumentando o risco de danos adicionais.

O lote de luminárias urbanas e componentes de iluminação pública está em **condição Ruim para leilão**. Os componentes apresentam desgastes significativos, sendo recomendável apenas para reciclagem ou descarte.

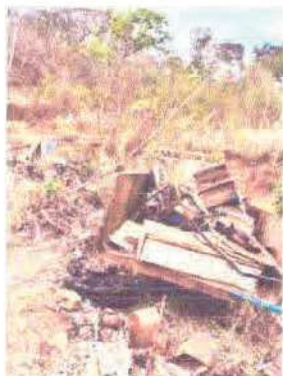
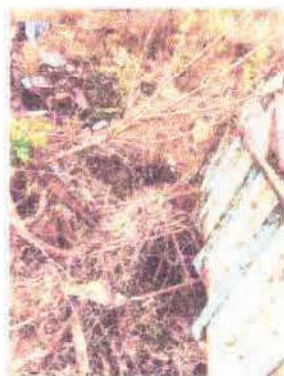
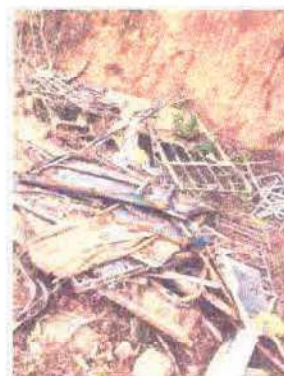
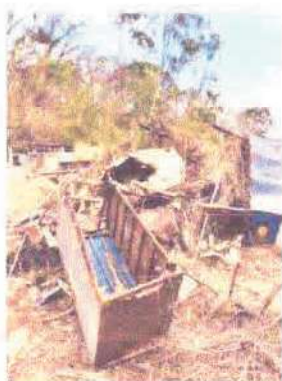
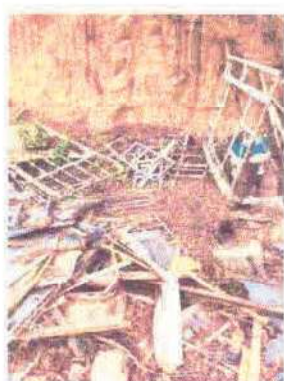
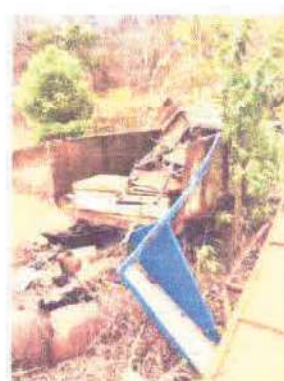
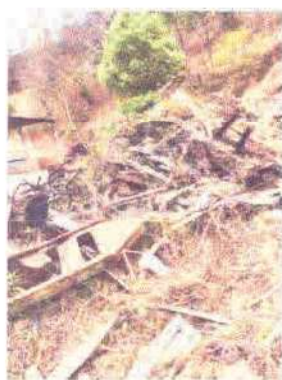
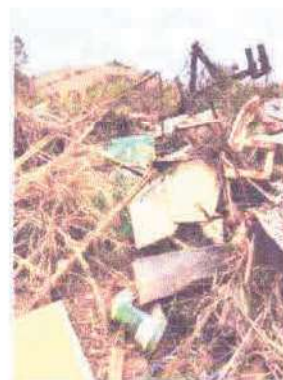
- **Corrosão:** Presença evidente de ferrugem em grande parte dos materiais, indicando desgaste avançado.
- **Integridade Estrutural:** A maioria dos itens apresenta deformações, fraturas e amassados. Não há peças em condições de uso imediato.
- **Acúmulo de Resíduos:** Os materiais apresentam acúmulo de sujeira, folhas e terra.

- Os itens estão armazenados em um local a céu aberto, expostos às intempéries, o que pode ter acelerado o processo de corrosão.
- Vegetação e resíduos ao redor dos itens, o que pode dificultar o acesso e a manipulação para transporte.

- **Condição Geral:** Ruim

- **Recomenda-se** a utilização de EPIs adequados para manuseio e transporte devido ao estado de deterioração e à presença de pontas afiadas em alguns itens.
- **Destinação sugerida:** Reciclagem ou descarte de acordo com as normas ambientais locais, dada a condição de degradação e inutilidade dos materiais para uso imediato.
- **Nota:** Não foram encontradas peças ou partes que indiquem valor histórico ou patrimonial.

- **Recomendação:** O lote está adequado para leilão como sucata, devendo o comprador observar as condições de remoção e destinação final apropriadas conforme regulamentações de sucata ferrosa.

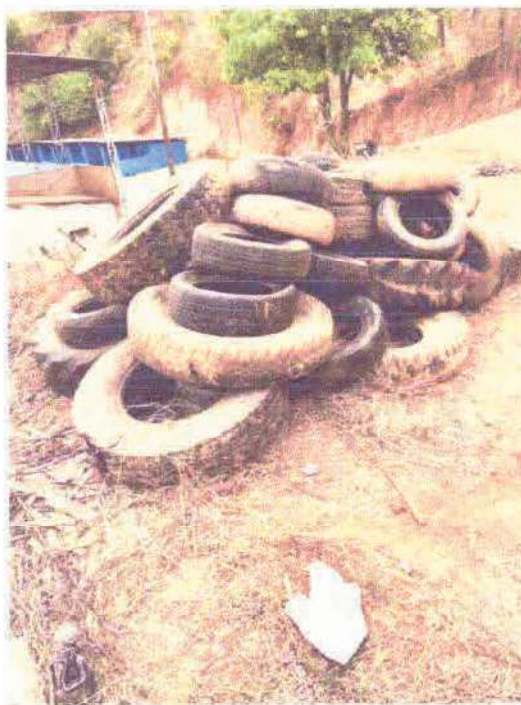
Item	Descrição	Condição	Observações
Estrutura dos Pneus	Integridade e desgaste	Ruim	Pneus apresentam alto grau de desgaste, alguns com rachaduras e deformações.
Profundidade dos Sulcos	Nível de desgaste	Ruim	Sulcos praticamente inexistentes, indicando uso excessivo e baixa aderência.
Oxidação em Componentes Metálicos	Presença de partes metálicas oxidadas	Regular	Pequenas partes metálicas oxidadas em alguns pneus, mas não comprometendo a estrutura principal.
Resíduos Externos	Limpeza e contaminação	Ruim	Presença de terra, detritos e sujeira em geral, indicando exposição ao ambiente.

- **Material em estado de sucata:** Os pneus estão em condição inadequada para reutilização em veículos devido ao desgaste e danos.
- **Necessidade de descarte ou reciclagem:** Dada a condição geral, o lote se encontra adequado apenas para reciclagem, com baixo valor de recuperação funcional.
- **Estado de armazenamento:** Os pneus estão empilhados e dispostos de maneira desorganizada, o que pode dificultar manuseio e transporte.

- **Condição Geral:** Ruim
- **Recomendação:** O lote de pneus está em condição Ruim para leilão, sendo recomendável apenas para reciclagem ou descarte.

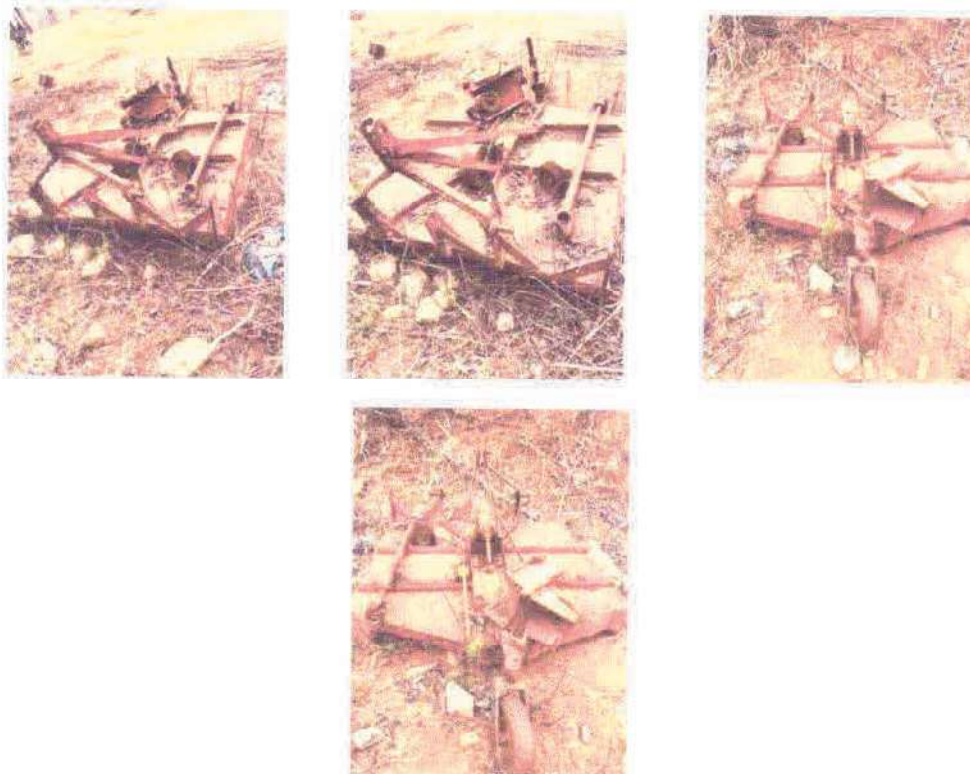
## Laudo de Vistoria para Roçadeira para trator – Lote 23

Item	Descrição	Condição	Observações
Estrutura Metálica	Integridade e corrosão	Ruim	Presença de oxidação severa em toda a estrutura.
Eixo e Rodas	Estado e fixação	Ruim	Eixos enferrujados e rodas desgastadas.
Lâminas	Afiamento e integridade	Ruim	Lâminas cegas e desgastadas, necessitando troca.
Suporte	Conexão e estado geral	Regular	Suporte enferrujado, mas ainda fixo à estrutura.
Transmissão	Condição visual	Ruim	Apresenta ferrugem e sinais de desgaste acentuado.

- Equipamento em estado de sucata, com diversos componentes danificados ou desgastados.
- Necessita de recuperação completa, incluindo troca de peças oxidadas e revisão da transmissão.

- Não é funcional no estado atual e demanda reparos significativos para operar.

**Conclusão** A roçadeira está em condição Ruim para leilão, sendo mais adequada para reciclagem ou descarte, dado o nível avançado de deterioração e o alto custo de restauração para o funcionamento.

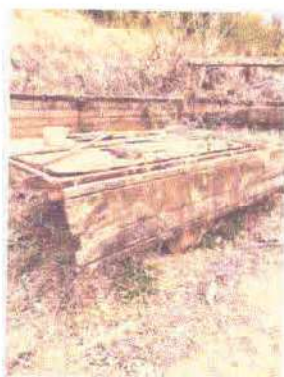
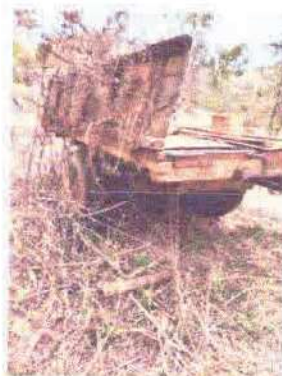
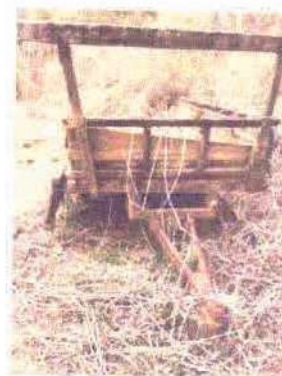
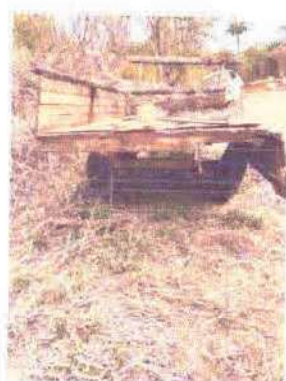
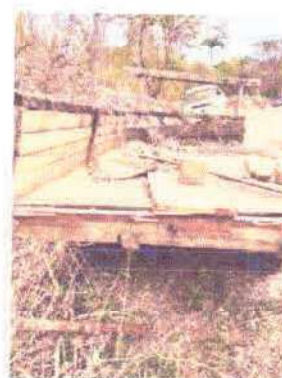
## Laudo de Vistoria para Carreta agricola de madeira e metal. – Lote 24

Item	Descrição	Condição	Observações
Estrutura Metálica	Oxidação e corrosão	Ruim	Forte presença de ferrugem nas partes metálicas, especialmente no chassi.
Estrutura de Madeira	Integridade e resistência	Ruim	Madeira visivelmente deteriorada e desgastada.
Rodas	Estado de conservação	Ruim	Rodas desgastadas, algumas parcialmente enterradas.
Sistema de	Estado do engate	Ruim	Engate com sinais de oxidação e

Engate e pino			comprometimento estrutural.
Superfície de Carga	Limpeza e integridade	Ruim	Superfície de carga com detritos, sujeira e tábuas danificadas.

- **Material em estado de sucata:** A carreta apresenta sinais de uso prolongado e deterioração considerável, com componentes de madeira e metal enferrujados e desgastados.
- **Necessidade de descarte ou reciclagem:** Dada a condição geral do equipamento, é mais recomendável destiná-lo para descarte ou reciclagem, devido ao baixo valor de recuperação funcional.
- **Estado de armazenamento:** A carreta está exposta ao tempo e parcialmente tomada pela vegetação, o que pode acelerar o processo de degradação.

**Conclusão** A carreta agrícola encontra-se em condição ruim para leilão. Com o desgaste significativo em toda sua estrutura, recomenda-se sua destinação para reciclagem ou descarte adequado.

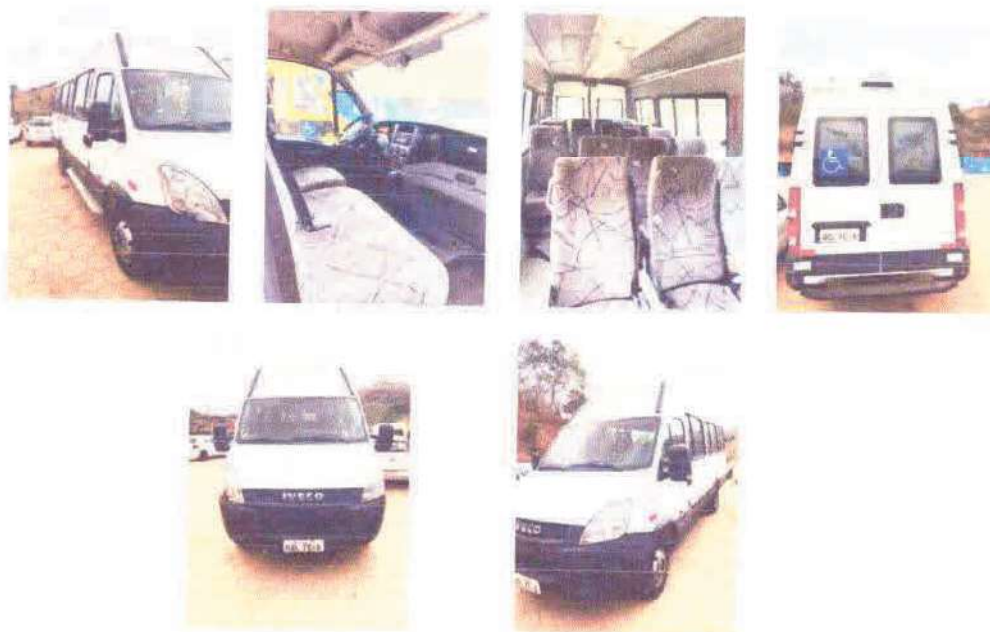
Item	Descrição	Condição	Observações
Chassi	Verificação de adulteração	Bom	Legível e sem sinais de adulteração
Motor	Compatibilidade com documentos	Danificado	Motor identificado, porém danificado

Item	Descrição	Condição	Observações
Lataria	Arranhões e amassados	Regular	Pequenos arranhões e amassados, sem danos estruturais
Pintura	Estado geral	Regular	Desgaste e desbotamento devido ao uso
Faróis e Lanternas	Opacidade e funcionamento	Regular	Levemente opacos, recomenda-se polimento
Retrovisores e Vidros	Integridade	Bom	Em boas condições, sem trincas
Pneus	Estado de conservação	Regular	Desgaste visível, recomendada verificação da profundidade dos sulcos

Item	Descrição	Condição	Observações
Motor e Componentes Visíveis	Vazamentos	Ruim	Motor danificado, necessita avaliação adicional
Sistema de Arrefecimento	Nível e condição do fluido	Bom	Nível do fluido normal
Bateria e Fiação	Fixação e corrosão	Bom	Bem fixados, sem corrosão

- **Pneus:** Desgaste visível; recomenda-se verificar a profundidade dos sulcos.
- **Lataria:** Danos cosméticos leves, sem comprometimento estrutural.
- **Motor:** Necessita atenção significativa devido ao estado danificado.

O veículo está em condição **Regular** para leilão, com recomendações para manutenção preventiva, especialmente no motor, pneus e faróis, para assegurar a segurança e funcionamento adequado.

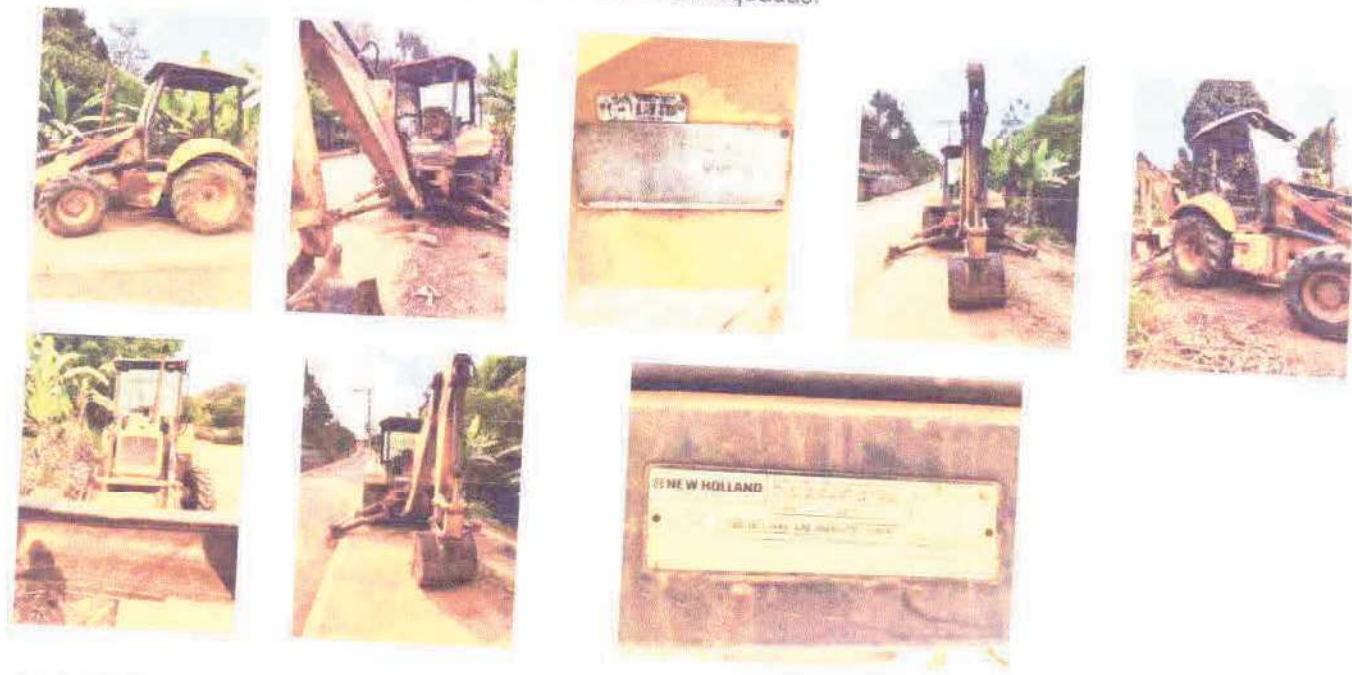
Item	Descrição	Condição	Observações
Estrutura	Arranhões, amassados e trincas	Regular	Arranhões e desgastes, sem danos estruturais graves
Pintura	Estado geral	Desgastada	Desgaste acentuado e desbotamento devido ao uso
Faróis e Lanternas	Opacidade e funcionamento	Regular	Opacos, funcionamento básico; polimento recomendado
Espelhos e Vidros	Integridade	Regular	Arranhões e sujeira visível, recomendada limpeza
Pneus	Estado de conservação	Desgastado	Desgaste visível nos pneus, recomenda-se substituição ou verificação da profundidade dos sulcos

Item	Descrição	Condição	Observações
Motor e Componentes Visíveis	Vazamentos	Regular	Vazamento leve em mangueiras; motor aparenta desgaste
Sistema de Arrefecimento	Nível e condição do fluido	Bom	Nível de fluido normal, sem vazamentos
Bateria e Fiação	Fixação e corrosão	Regular	Fixação adequada, mas sinais de corrosão leve

Item	Descrição	Condição	Observações
Sistema Hidráulico	Vazamentos e funcionamento	Regular	Vazamentos leves nas conexões, funcionamento aceitável
Transmissão	Engates e funcionamento	Regular	Engates com leve dificuldade, indica desgaste

Item	Descrição	Condição	Observações
Assento	Estado e integridade	Ruim	Assento rasgado e desgastado, necessita substituição
Painel de Instrumentos	Indicadores	Regular	Indicadores com desgaste, mas funcionam
Cabine	Limpeza e organização	Ruim	Sujeira acumulada e materiais soltos

A retroscavadeira está em condição **Regular** para leilão, com diversas recomendações para manutenção preventiva e corretiva, especialmente nos pneus, sistema hidráulico, faróis e interior da cabine, para assegurar a segurança e funcionalidade adequadas.

- **Pneus:** Necessitam substituição devido ao desgaste visível.
- **Faróis:** Recomenda-se polimento para melhorar a visibilidade.
- **Sistema Hidráulico:** Vazamentos leves que requerem manutenção.
- **Assento:** Em mau estado, precisa de substituição para assegurar conforto e segurança.

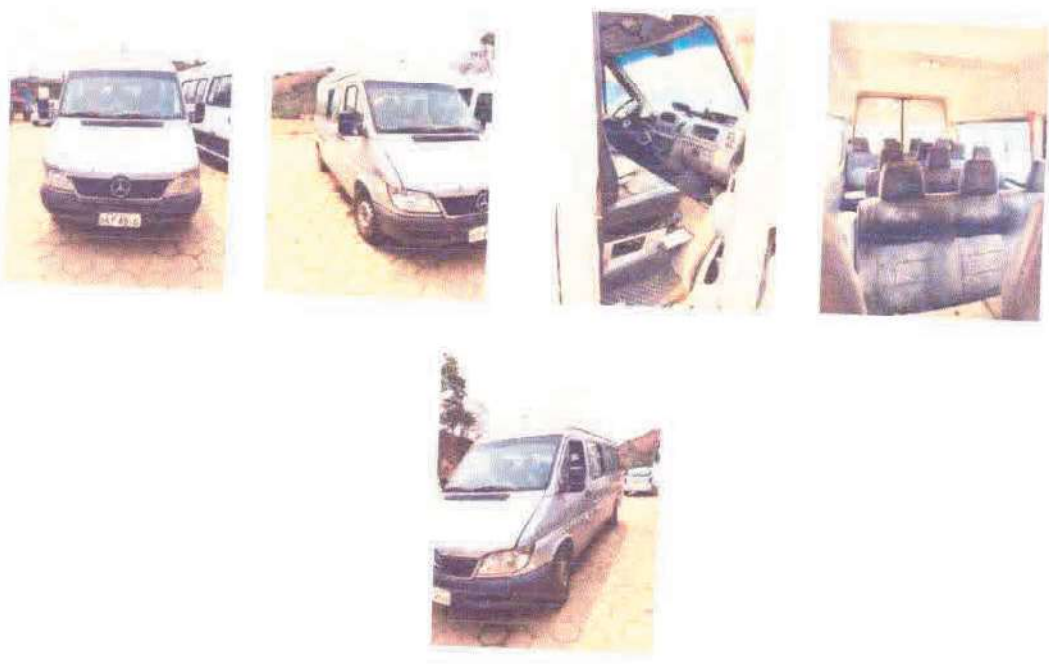
**Laudo de Vistoria Técnica – Micro-ônibus Mercedes Benz 313 CDI Sprinter**  
**Dados do Veículo**

Item	Descrição	Condição	Observações
Lataria	Arranhões e amassados	Regular	Arranhões e pequenos amassados, especialmente nas laterais e traseira, sem danos estruturais
Pintura	Estado geral	Desgastada	Desgaste e desbotamento visíveis devido ao uso
Faróis e Lanternas	Opacidade e funcionamento	Regular	Levemente opacos, recomenda-se polimento
Retrovisores e Vidros	Integridade	Bom	Em boas condições, sem trincas
Pneus	Estado de conservação	Regular	Desgaste visível, verificar a profundidade dos sulcos para segurança

Item	Descrição	Condição	Observações
Motor e Componentes Visíveis	Parcialmente desmontado	Ruim	Faltando peças na parte superior do motor. Motor fundido
Sistema de Arrefecimento	Nível e condição do fluido	Ruim	Nível baixo
Bateria e Fiação	Fixação e corrosão	-	Sem bateria

- **Faróis:** Recomenda-se polimento para melhorar a visibilidade.
- **Pneus:** Desgaste visível, verificação da profundidade dos sulcos recomendada.
- **Lataria:** Pequenos danos cosméticos, sem comprometimento estrutural.
- **Interior:** Sujeira acumulada nos assentos e piso, limpeza recomendada.
- **Pará- Brisa:** Quebrado
- **Lataria:** Amassada
- **Painel:** desmontado
- **Centralina:** Falta
- **Acabamento interno:** danificado
- **Maçaneta da porta:** Quebrado
- **Pneus:** Ruins.

O micro-ônibus está em condição **Regular** para leilão, com diversas recomendações para manutenção preventiva, especialmente nos pneus, sistema de freios e lataria, para assegurar a segurança e funcionamento adequado.

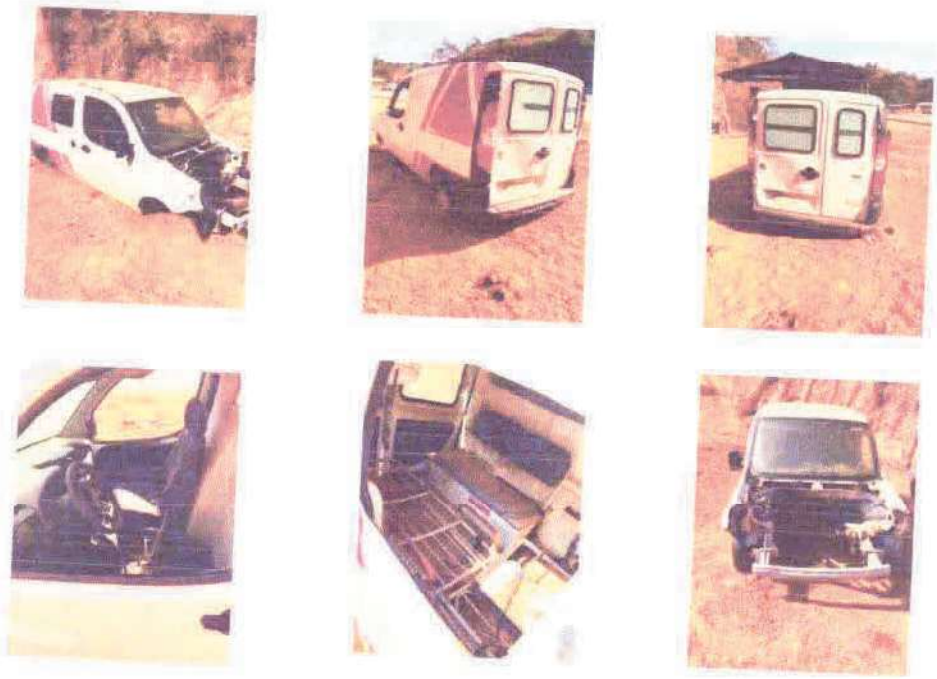
### Laudo de Vistoria Técnica – Fiat Doblô Cargo 1.4 – Lote 29

Item	Descrição	Condição	Observações
Chassi	Verificação de adulteração	Ruim	Chassi visivelmente danificado e exposto
Motor	Compatibilidade com documentos	Não aplicável	Motor ausente

Item	Descrição	Condição	Observações
Lataria	Arranhões e amassados	Ruim	Danos graves, lataria amassada e enferrujada
Pintura	Estado geral	Ruim	Pintura desbotada, presença de ferrugem
Faróis e Lanternas	Opacidade e funcionamento	Ruim	Faróis e lanternas ausentes ou quebrados
Retrovisores e Vidros	Integridade	Ruim	Vidros sujos e quebrados em algumas partes
Pneus	Estado de conservação	Ruim	Pneus ausentes, veículo apoiado diretamente no solo

Item	Descrição	Condição	Observações
Motor e Componentes Visíveis	Vazamentos	Não aplicável	Motor ausente
Sistema de Arrefecimento	Nível e condição do fluido	Não aplicável	Sistema ausente
Bateria e Fiação	Fixação e corrosão	Ruim	Fiação exposta, bateria removida

- **Lataria:** Em estado de deterioração avançado, presença de ferrugem e danos estruturais.
- **Interior:** Extremamente sujo, peças internas removidas ou danificadas.
- **Ausência de Componentes Importantes:** Motor, sistema de freios, suspensão, pneus e componentes eletrônicos removidos.

O veículo Fiat Doblô Cargo 1.4 encontra-se em **condição inservível** para leilão, com danos extensivos na estrutura e ausência de componentes essenciais.

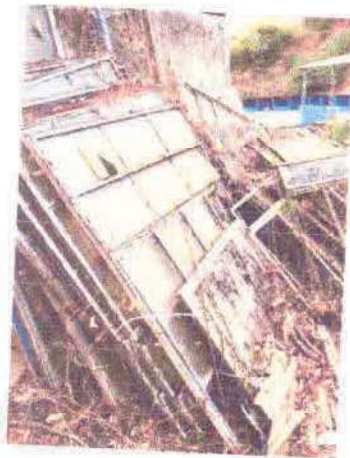
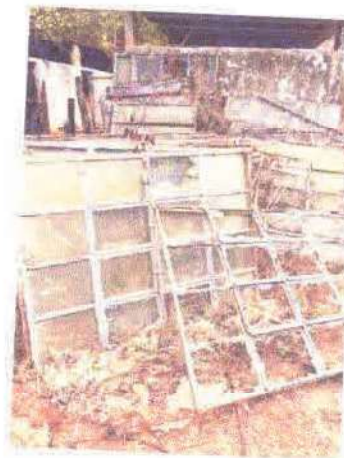
**Laudo de Vistoria Técnica – Lote de Sucata de Janelas – Lote 30**

Item	Descrição	Condição	Observações
Estrutura Metálica	Estado de corrosão e integridade	Ruim	Forte corrosão em várias partes, com áreas enferrujadas
Vidros	Presença e integridade dos vidros	Quebrado	Vários vidros quebrados ou ausentes
Pintura	Estado de conservação	Desgastada	Pintura praticamente inexistente, muito desbotada e descascada

- **Estrutura Metálica:** As janelas apresentam alto grau de corrosão, característico de longo tempo de exposição às intempéries sem manutenção. Algumas estruturas estão deformadas e enferrujadas, comprometendo a estabilidade das peças.
- **Vidros:** Muitos dos vidros estão quebrados, com algumas janelas sem nenhum vidro. Fragmentos de vidro estão espalhados no lote, oferecendo risco de acidentes durante o manuseio.
- **Pintura:** Não há vestígios de pintura intacta. A maioria das estruturas apresenta ferrugem em substituição à pintura original, evidenciando a degradação causada pelo tempo.

**Conclusão:** O lote de janelas está em condição de sucata, com poucas ou nenhuma peça em estado de reutilização. A recomendação é para que o material seja tratado como sucata metálica para reciclagem, considerando os riscos de manuseio e o avançado estado de deterioração.

- As condições das janelas limitam sua reutilização. Apenas pequenas partes podem eventualmente ser reaproveitadas após tratamento, principalmente as estruturas menos enferrujadas e os vidros intactos (se houver).
- Recomenda-se que o lote seja destinado à reciclagem de metal, devido ao estado avançado de corrosão e comprometimento estrutural.
