## Laudo de Vistoria Técnica – Lote 10

- **Marca/Modelo:** Fiat Doblo Ambulância
- **Placa:** HNH1912
- **Ano/Modelo:** 2011/2012
- **Cor:** branca
- **Chassi:** 9BD223246C2022685
- **RENAVAM:** 00341417734
- **Combustível:** álcool/gasolina
- **Licenciamento:** 2024

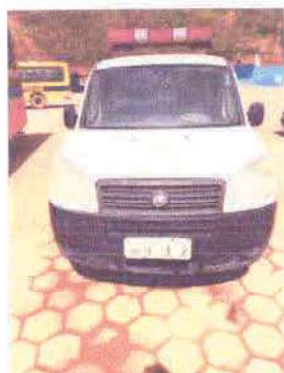
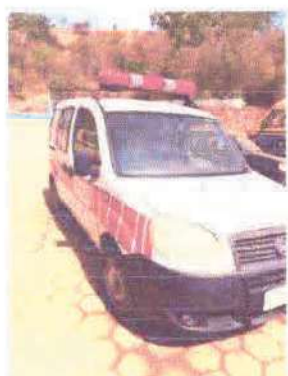
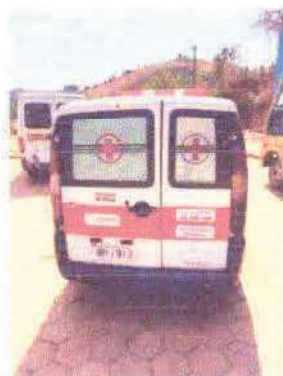
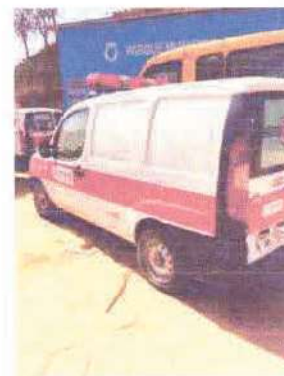
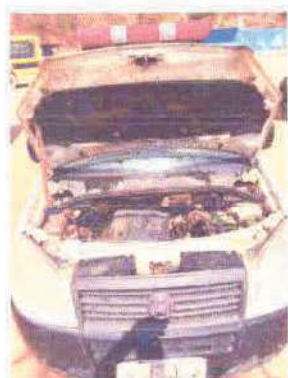
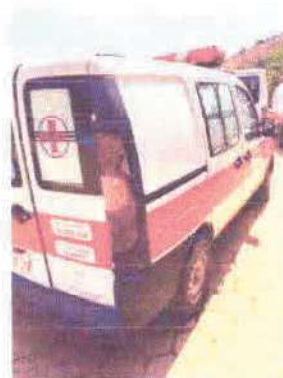
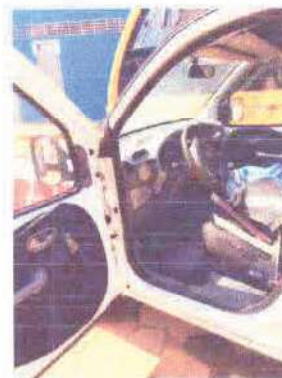
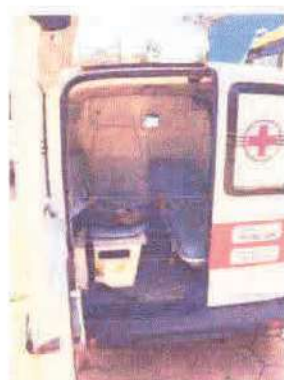
| Item | Descrição | Condição | Observações |
|---|---|---|--|
| Lataria | Arranhões, amassados | Regular | Arranhões e amassados em várias partes, devido ao uso contínuo |
| Pintura | Estado geral | Regular | Desgaste visível, especialmente nas áreas expostas |
| Faróis e Lanternas | Opacidade e funcionamento | Regular | Faróis com leve opacidade, recomendada limpeza |
| Pneus | Estado de conservação | Ruim | Desgaste excessivo, recomenda-se troca imediata |

| Item | Descrição | Condição | Observações |
|---|---|---|---|
| Motor e Componentes Visíveis | Vazamentos | Regular | Sinais de poeira acumulada, sem vazamentos aparentes |
| Bateria e Fiação | Fixação e corrosão | Regular | Bem fixada, mas com sinais de desgaste nos terminais |

| Item | Descrição | Condição | Observações |
|---|---|---|--|
| Freios | Pastilhas e discos | Regular | Recomendação de verificação e manutenção |
| Suspensão | Amortecedores e estabilidade | Regular | Sinais de desgaste, recomendada revisão |

**Conclusão:** O veículo está em condição Regular para leilão, com algumas recomendações para manutenção preventiva, especialmente nos pneus e equipamentos de emergência, para garantir a segurança e o funcionamento adequado.

- **Faróis:** Necessitam de limpeza para melhorar a visibilidade.
- **Pneus:** Desgaste excessivo; substituição recomendada para segurança.
- **Lataria:** Arranhões e amassados, compatíveis com o uso contínuo como ambulância.
- **Interior e Equipamentos Médicos:** Equipamentos e interior mostram sinais de uso intenso; sugere-se uma limpeza completa e revisão dos equipamentos médicos.

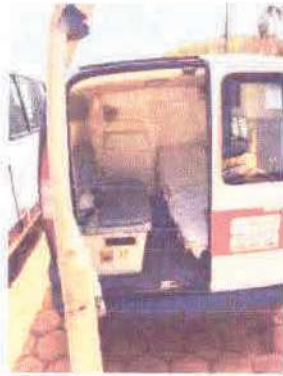
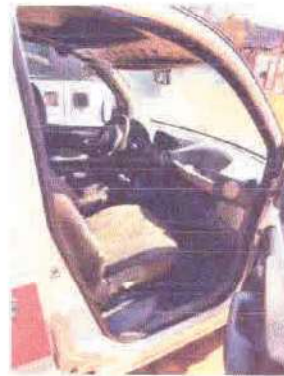
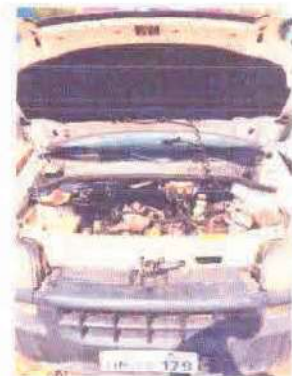
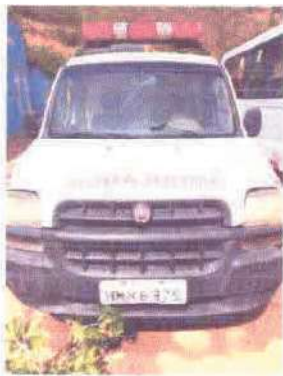
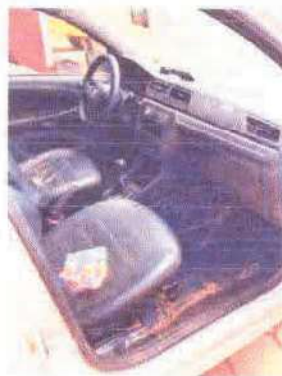
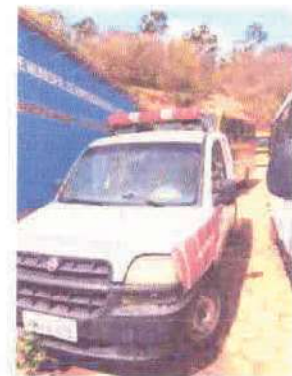
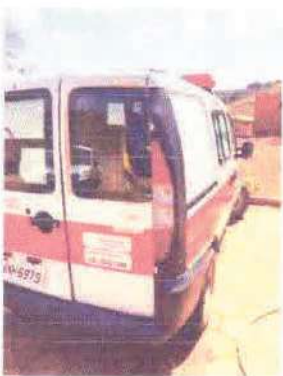
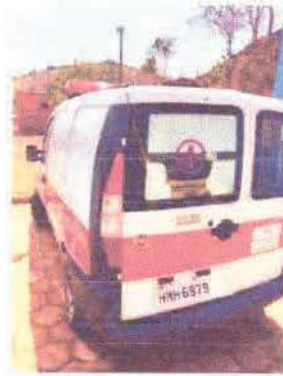
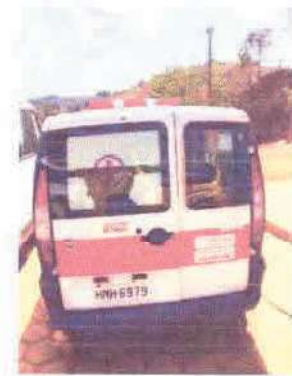
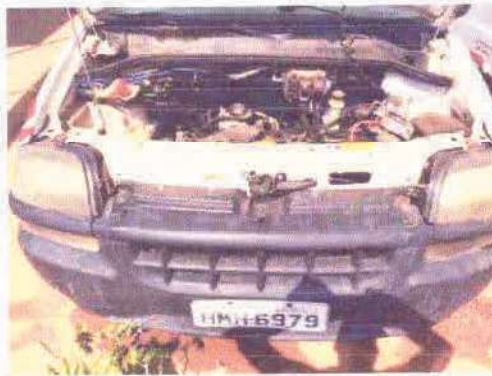
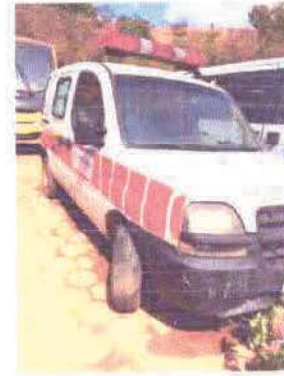
### Laudo de Vistoria Técnica – Lote 11

| Item | Descrição | Condição | Observações |
|---|---|---|--|
| Lataria | Arranhões, amassados | Regular | Arranhões e amassados visíveis, principalmente em áreas expostas |
| Pintura | Estado geral | Regular | Desgaste acentuado devido ao uso frequente e exposição |
| Faróis e Lanternas | Opacidade e funcionamento | Regular | Faróis com leve opacidade, recomendada limpeza |
| Pneus | Estado de conservação | Ruim | Desgaste excessivo; troca imediata recomendada |

| Item | Descrição | Condição | Observações |
|---|---|---|---|
| <b>Motor e Componentes Visíveis</b> | Parcialmente desmontado | Ruim | Faltando peças na parte superior do motor |
| <b>Sistema de Arrefecimento</b> | Nível e condição do fluido | Ruim | Nível baixo |
| <b>Bateria e Fiação</b> | Fixação e corrosão | - | Sem bateria |

**Conclusão:** O veículo encontra-se em condição Regular para leilão, com necessidade de manutenção preventiva, especialmente nos pneus e nos equipamentos de emergência, para garantir a segurança e a funcionalidade adequadas.

- **Faróis:** Recomenda-se polimento para melhorar a visibilidade.
- **Pneus:** Desgaste excessivo, troca recomendada para segurança.
- **Lataria:** Vários arranhões e amassados, compatíveis com o uso frequente como ambulância.
- **Interior e Equipamentos Médicos:** Sinais de desgaste no interior; recomendada limpeza e revisão dos equipamentos médicos para assegurar a funcionalidade.

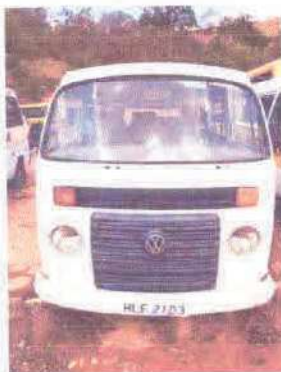
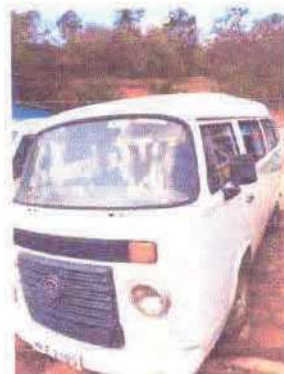
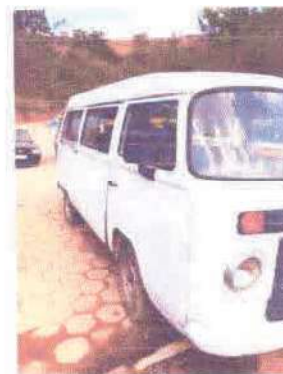
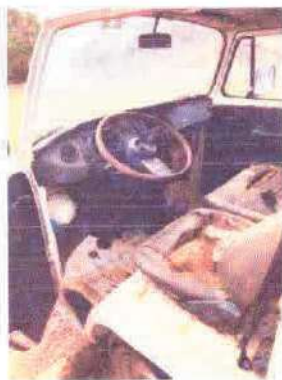
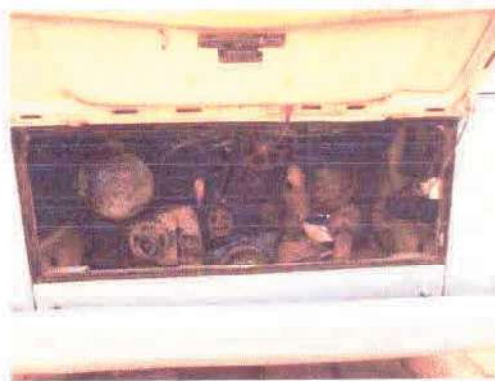
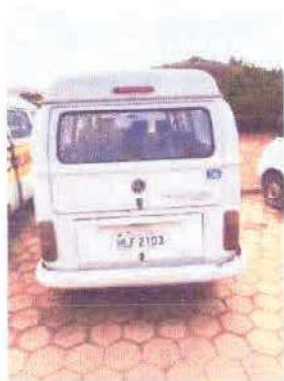
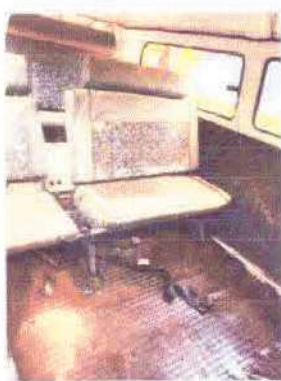
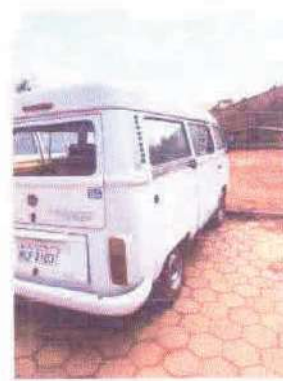
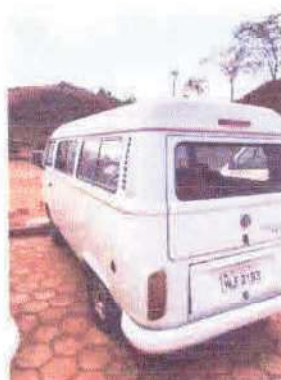
## Laudo de Vistoria Técnica – Lote 12

| Item | Descrição | Condição | Observações |
|---|---|---|--|
| Lataria | Arranhões, amassados | Regular | Pequenos arranhões e amassados, sem danos estruturais |
| Faróis e Lanternas | Opacidade e funcionamento | Regular | Faróis levemente opacos, recomendação de polimento |
| Pneus | Estado de conservação | Regular | Desgaste visível, recomendada verificação da profundidade dos sulcos |

| Item | Descrição | Condição | Observações |
|---|---|---|---|
| <b>Motor e Componentes Visíveis</b> | Parcialmente desmontado | Ruim | Faltando peças na parte superior do motor |
| <b>Sistema de Arrefecimento</b> | Nível e condição do fluido | Ruim | Nível baixo |
| <b>Bateria e Fiação</b> | Fixação e corrosão | - | Sem bateria |

**Conclusão** O veículo está em condição **Regular** para leilão, com pequenas recomendações para manutenção preventiva, especialmente nos pneus e faróis, para assegurar a segurança e funcionamento adequado.

- **Faróis:** Necessitam de polimento para melhorar a visibilidade.
- **Pneus:** Desgaste visível, recomenda-se verificar a profundidade dos sulcos.
- **Lataria:** Pequenos danos na carroceria, sem comprometimento estrutural.

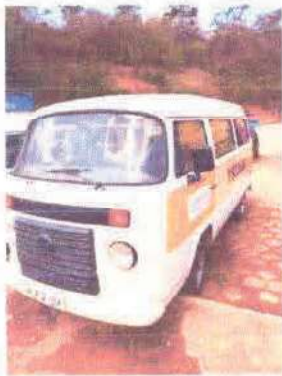
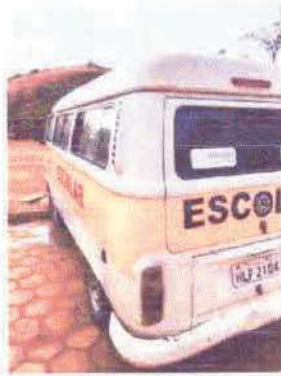
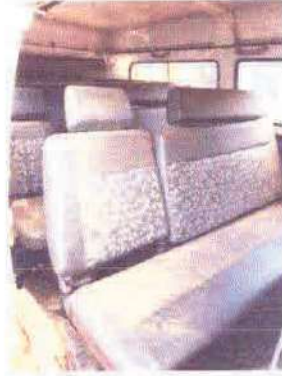
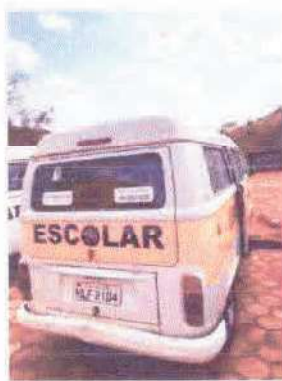
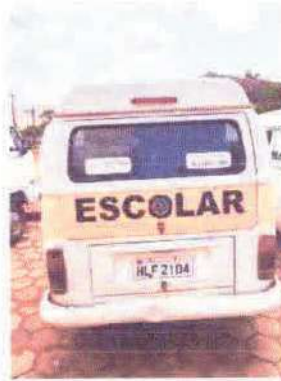
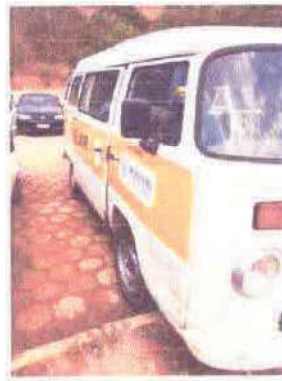
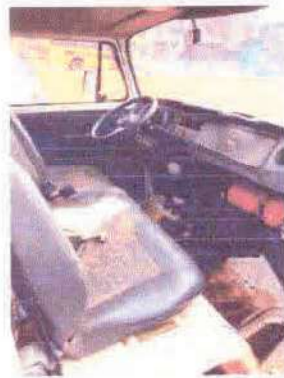
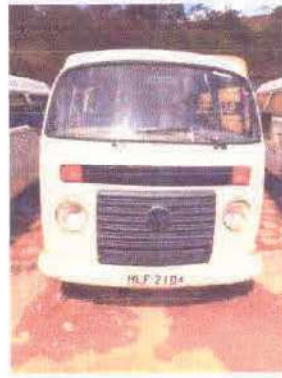
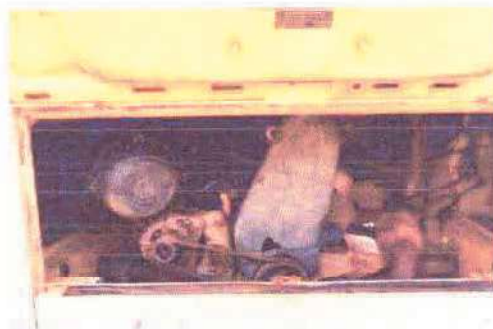
### Laudo de Vistoria Técnica – Lote 13

| Item | Descrição | Condição | Observações |
|---|---|---|--|
| Latária | Arranhões, amassados | Regular | Pequenos arranhões e amassados, sem danos estruturais |
| Faróis e Lanternas | Opacidade e funcionamento | Regular | Faróis levemente opacos, recomendação de polimento |
| Pneus | Estado de conservação | Regular | Desgaste visível, recomendada verificação da profundidade dos sulcos |

| Item | Descrição | Condição | Observações |
|---|---|---|---|
| Bateria e Fiação | - | - | Sem bateria |

O veículo está em condição **Regular** para leilão, com pequenas recomendações para manutenção preventiva, especialmente nos pneus e faróis, para assegurar a segurança e funcionamento adequado.

- **Faróis:** Necessitam de polimento para melhorar a visibilidade.
- **Pneus:** Desgaste visível, recomenda-se verificar a profundidade dos sulcos.
- **Latária:** Pequenos danos na carroceria, sem comprometimento estrutural.

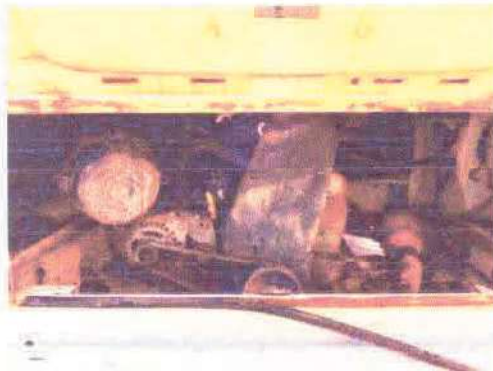
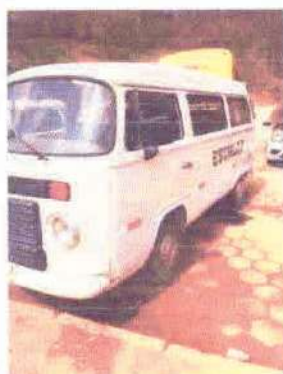
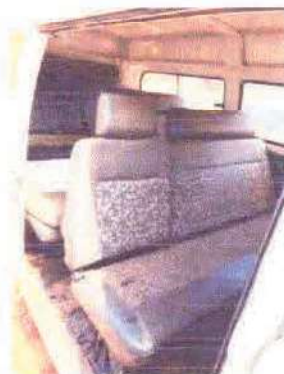
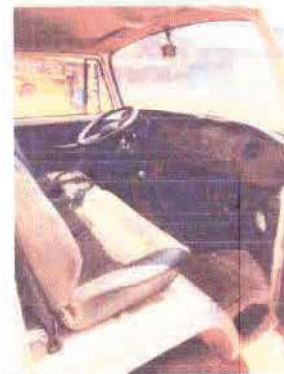
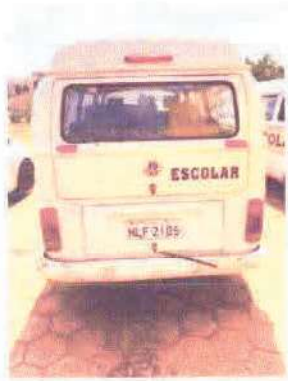
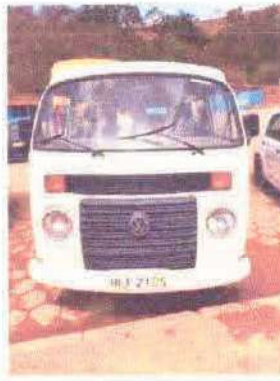
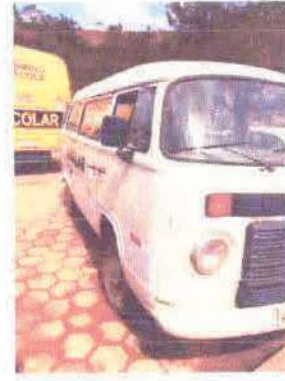
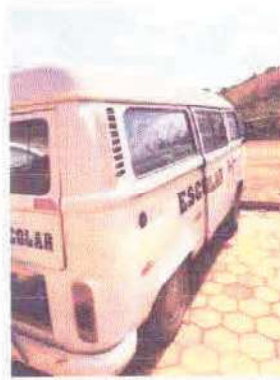
## Laudo de Vistoria Técnica – Lote 14

| Item | Descrição | Condição | Observações |
|---|---|---|--|
| Lataria | Arranhões, amassados | Regular | Pequenos arranhões e amassados, sem danos estruturais |
| Faróis e Lanternas | Opacidade e funcionamento | Regular | Faróis levemente opacos, recomendação de polimento |
| Pneus | Estado de conservação | Regular | Desgaste visível, recomendada verificação da profundidade dos sulcos |

| Item | Descrição | Condição | Observações |
|---|---|---|---|
| Bateria e Fiação | - | - | Sem bateria |

O veículo está em condição **Regular** para leilão, com pequenas recomendações para manutenção preventiva, especialmente nos pneus e faróis, para assegurar a segurança e funcionamento adequado.

- **Faróis:** Necessitam de polimento para melhorar a visibilidade.
- **Pneus:** Desgaste visível, recomenda-se verificar a profundidade dos sulcos.
- **Lataria:** Pequenos danos na carroceria, sem comprometimento estrutural.

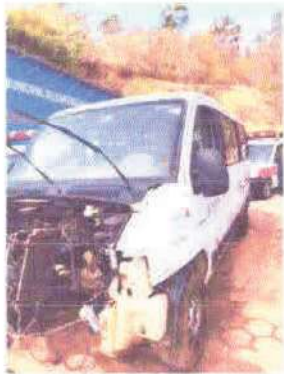
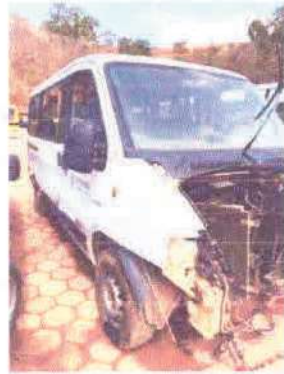
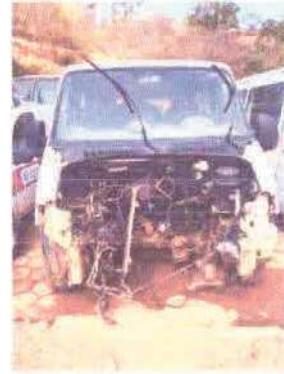
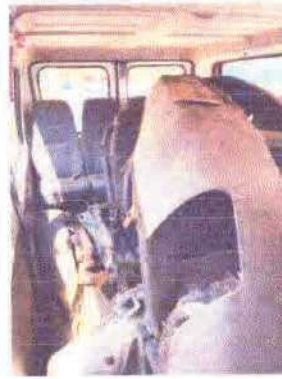
**Laudo de Vistoria Técnica – Lote 15**

| Item | Descrição | Condição | Observações |
|---|---|---|--|
| Lataria | Arranhões, amassados | Regular | Danos na frente devido a desmontagem, sem comprometimento estrutural |

| <b>Faróis e Lanternas</b> | Opacidade e funcionamento | Ruim | Faróis e componentes da frente desmontados |

| Item | Descrição | Condição | Observações |
|---|---|---|--|
| <b>Motor e Componentes Visíveis</b> | Vazamentos | Regular | Componentes desmontados, verificação adicional recomendada |
| <b>Bateria e Fiação</b> | Fixação e corrosão | Regular | Fiação exposta devido à desmontagem |

| Item | Descrição | Condição | Observações |
|---|---|---|--|
| <b>Painel de Instrumentos</b> | Indicadores | Regular | Painel parcialmente desmontado |

O veículo está em condição **Regular** para leilão, com várias recomendações para manutenção e remontagem, especialmente nos componentes frontais e pneus, para assegurar a segurança e funcionamento adequado.

- **Faróis e Componentes dianteiros:** Necessitam de reposição e montagem para uso.
- **Pneus:** Desgaste visível, recomenda-se verificar a profundidade dos sulcos.
- **Lataria:** Danos visíveis na parte frontal devido à desmontagem.

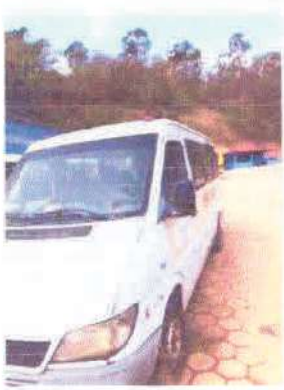
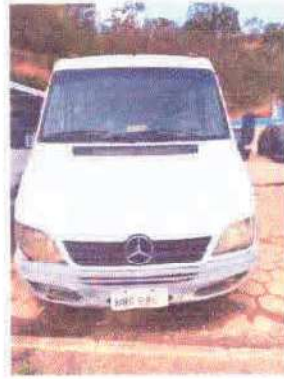
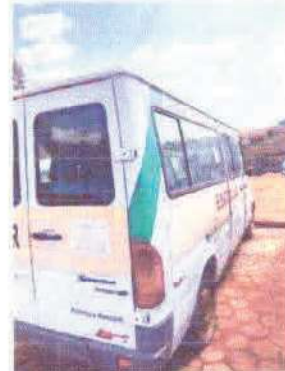
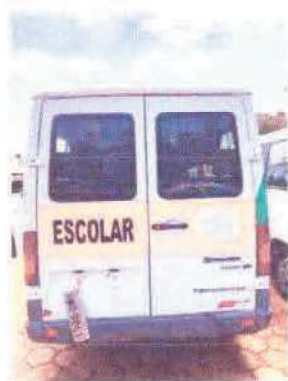
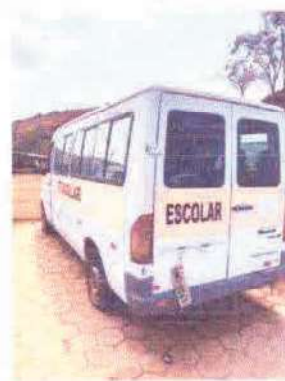
**Laudo de Vistoria Técnica – Lote 16**

| Item | Descrição | Condição | Observações |
|---|---|---|--|
| Lataria | Arranhões, amassados | Regular | Pequenos danos e arranhões, desgaste geral |
| Pintura | Estado geral | Regular | Desgaste visível, principalmente devido ao uso e exposição |
| Faróis e Lanternas | Opacidade e funcionamento | Ruim | Faróis opacos, recomendação de polimento |
| Pneus | Estado de conservação | Regular | Desgaste visível, recomendada verificação da profundidade dos sulcos |

| Item | Descrição | Condição | Observações |
|---|---|---|---|
| Bateria e Fiação | - | - | Sem bateria |

O veículo está em condição **Regular** para leilão, com várias recomendações para manutenção preventiva, especialmente nos pneus e faróis, para assegurar a segurança e funcionamento adequado.

- **Faróis:** Necessitam de polimento para melhorar a visibilidade.
- **Pneus:** Desgaste visível, recomenda-se verificar a profundidade dos sulcos.
- **Lataria e Pintura:** Desgaste visível e pequenos danos, principalmente nas extremidades e superfícies expostas.

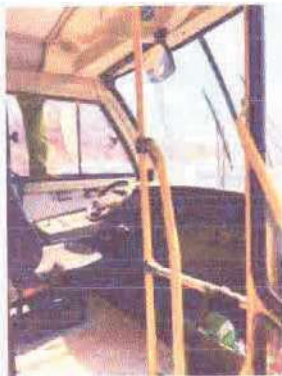
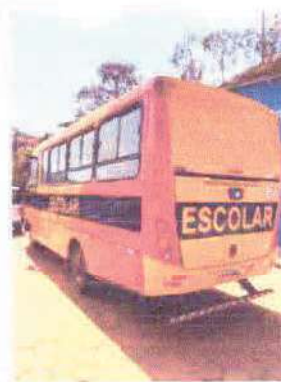
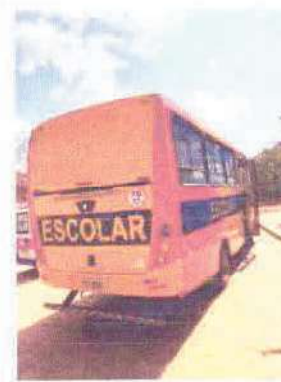
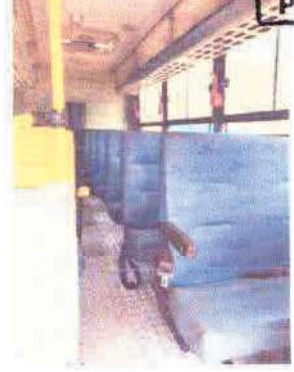
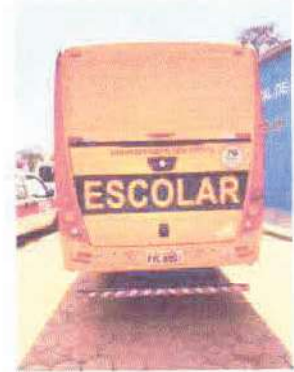
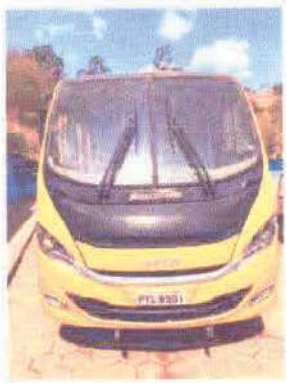
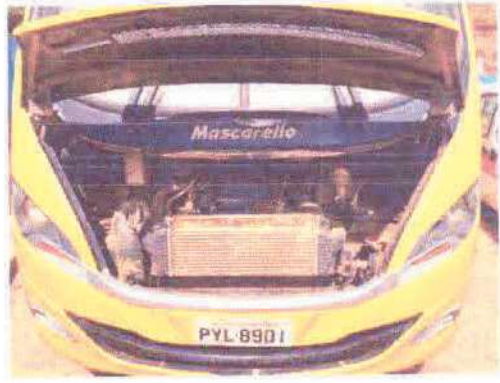
## Laudo de Vistoria Técnica – Lote 17

| Item | Descrição | Condição | Observações |
|---|---|---|--|
| <b>Lataria</b> | Arranhões, amassados | Regular | Pequenos arranhões e amassados, sem danos estruturais |

O veículo está em condição **Regular** para leilão, com pequenas recomendações para manutenção preventiva, especialmente nos pneus e faróis, para assegurar a segurança e funcionamento adequado.

- **Faróis:** Necessitam de polimento para melhorar a visibilidade.
- **Pneus:** Desgaste visível, recomenda-se verificar a profundidade dos sulcos.
- **Lataria:** Pequenos danos na carroceria, sem comprometimento estrutural.

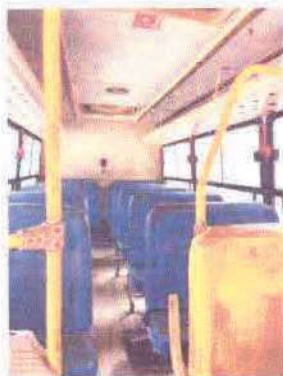
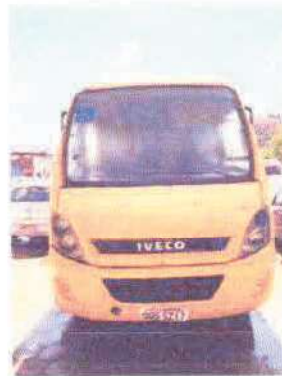
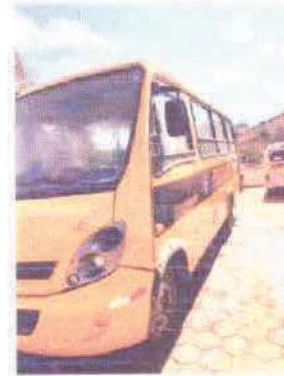
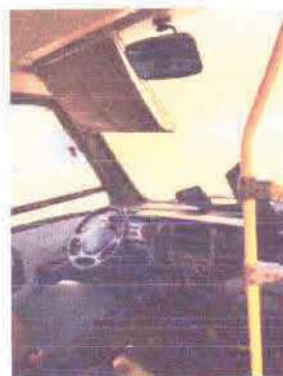
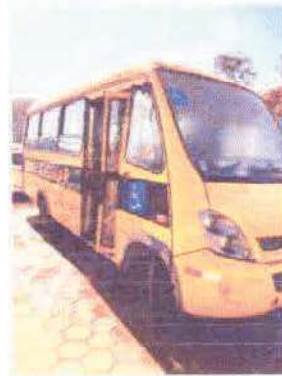
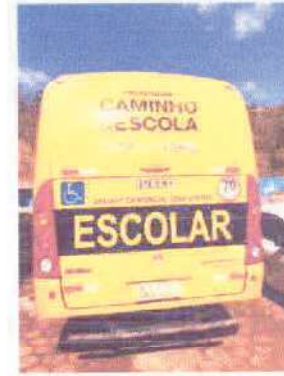
## Laudo de Vistoria Técnica – Lote 18

| Item | Descrição | Condição | Observações |
|---|---|---|--|
| Lataria | Arranhões, amassados | Regular | Pequenos arranhões e amassados, sem danos estruturais |

| Item | Descrição | Condição | Observações |
|---|---|---|---|
| <b>Bateria e Fiação</b> | Fixação e corrosão | - | Sem bateria |

O veículo está em condição Regular para leilão, com pequenas recomendações para manutenção preventiva, especialmente nos pneus e faróis, para assegurar a segurança e funcionamento adequado.

- **Faróis:** Necessitam de polimento para melhorar a visibilidade.
- **Pneus:** Desgaste visível, recomenda-se verificar a profundidade dos sulcos.
- **Lataria:** Pequenos danos na carroceria, sem comprometimento estrutural.

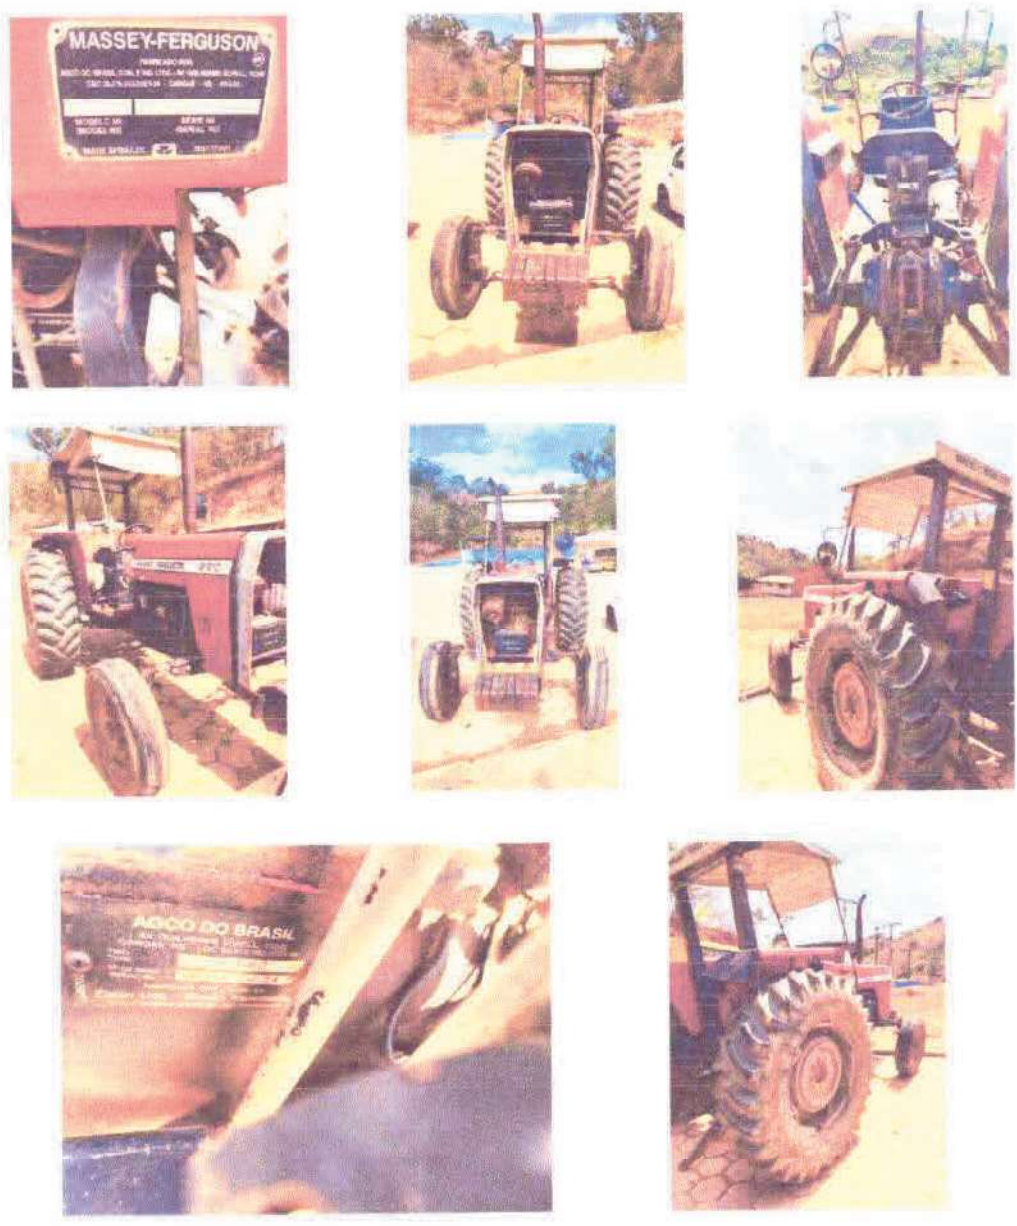
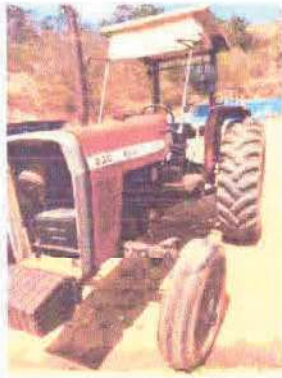
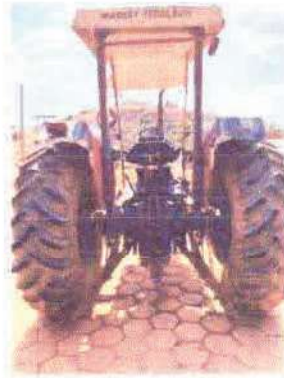
**Laudo de Vistoria Técnica – Lote 19**

| Item | Descrição | Condição | Observações |
|---|---|---|--|
| Lataria | Arranhões, amassados | Regular | Pequenos arranhões e amassados, sem danos estruturais |

| Item | Descrição | Condição | Observações |
|---|---|---|---|
| Motor e Componentes Visíveis | Vazamentos | Regular | Com vazamentos |

O trator agrícola Massey Ferguson modelo 290 está em condição **Regular** para leilão, com pequenas recomendações para manutenção preventiva, especialmente nos pneus e sistema de freios, para assegurar a segurança e funcionamento adequado.

- **Pneus:** Desgaste visível, recomenda-se verificar a profundidade dos sulcos para garantir a segurança.
- **Lataria:** Pequenos danos na carroceria, sem comprometimento estrutural.
- **Freios:** Recomenda-se uma verificação mais detalhada para garantir o pleno funcionamento.
