Auto de Avaliação

Prefeitura Municipal de São Pedro dos Ferros/MG

Laudo de Vistoria Técnica – Lote 01

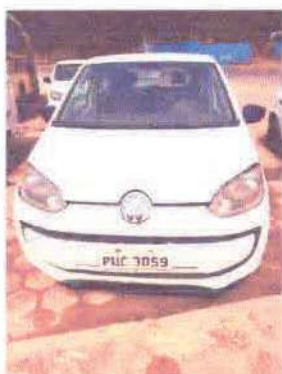
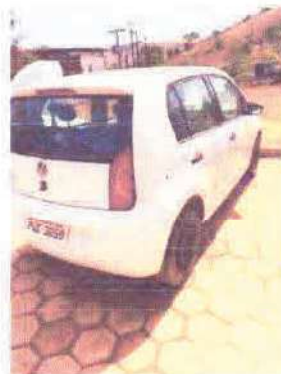
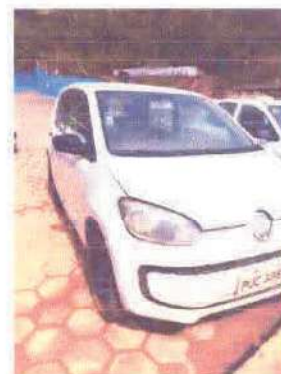
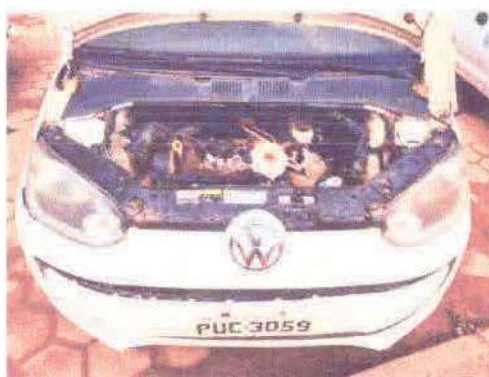
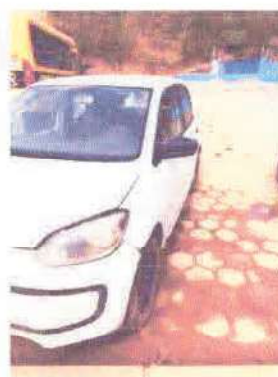
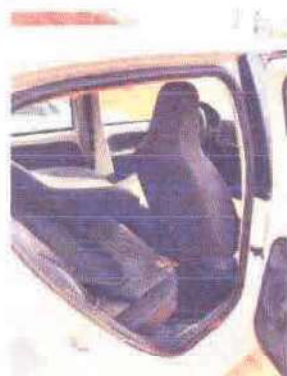
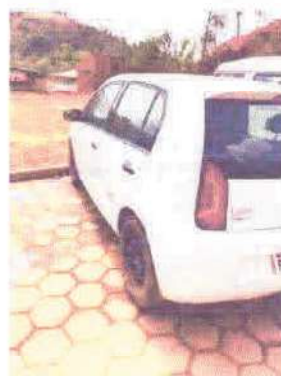
Item	Descrição	Condição	Observações
Lataria	Arranhões, amassados	Regular	Pequenos arranhões e amassados no para-choque
Pintura	Estado geral	Regular	Desgaste leve devido ao tempo
Faróis e Lanternas	Opacidade e funcionamento	Regular	Faróis opacos, recomendação de polimento
Retrovisores e Vidros	Integridade	Bom	Em boas condições, sem trincas
Pneus	Estado de conservação	Regular	Desgaste visível, recomendada verificação de sulco

Item	Descrição	Condição	Observações
Motor e Componentes Visíveis	Parcialmente desmontado	Ruim	Faltando peças na parte superior do motor
Sistema de Arrefecimento	Nível e condição do fluido	Ruim	Nível baixo
Bateria e Fiação	Fixação e corrosão	-	Sem bateria

- **Faróis:** Necessitam de polimento para melhorar a eficiência.
- **Pneus:** Desgaste visível, recomenda-se verificar a profundidade dos sulcos.
- **Lataria:** Pequenos danos na carroceria, sem comprometimento estrutural.

Conclusão: O veículo está em condição **Regular** para leilão, com pequenas recomendações para manutenção preventiva.

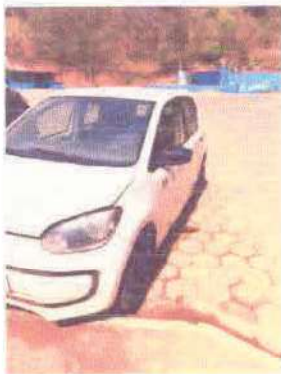
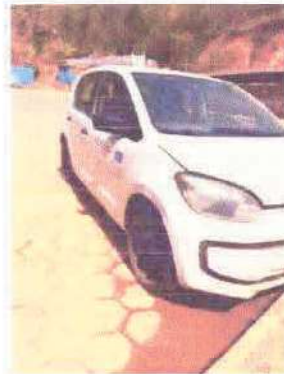
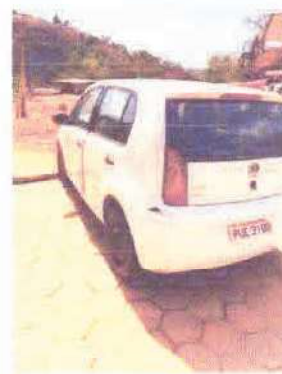
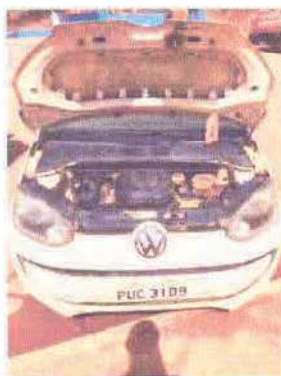
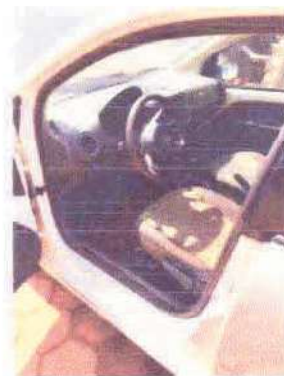
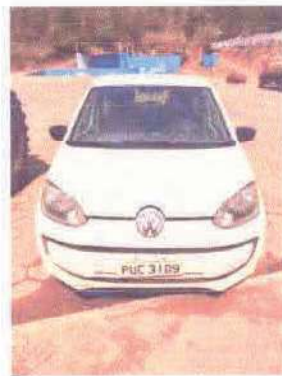
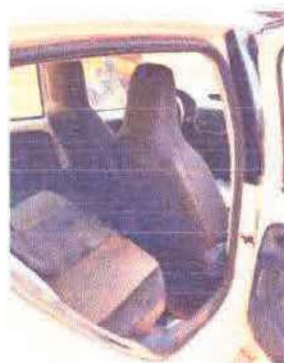
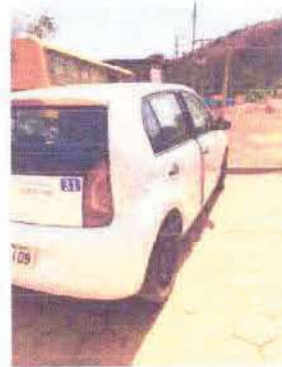
Laudo de Vistoria Técnica – Lote 02

Item	Descrição	Condição	Observações
Lataria	Arranhões, amassados	Regular	Pequenos arranhões e amassados na traseira e lateral direita
Pintura	Estado geral	Regular	Desgaste leve devido ao tempo
Faróis e Lanternas	Opacidade e funcionamento	Regular	Faróis opacos, recomendação de polimento
Retrovisores e Vidros	Integridade	Bom	Em boas condições, sem trincas
Pneus	Estado de conservação	Regular	Desgaste visível, verificar profundidade de sulco

Item	Descrição	Condição	Observações
Motor e Componentes Visíveis	Vazamentos	Bom	Não foram observados vazamentos aparentes
Sistema de Arrefecimento	Nível e condição do fluido	Bom	Nível de fluido normal
Bateria e Fiação	-	-	Sem bateria

- **Faróis:** Necessitam de polimento para melhorar a eficiência.
- **Pneus:** Desgaste visível, recomenda-se verificar a profundidade dos sulcos.
- **Lataria:** Pequenos danos na carroceria, sem comprometimento estrutural.
- **Recall:** Veículo com recall pendente.

Conclusão: O veículo está em condição **Regular** para leilão, com pequenas recomendações para manutenção preventiva. É necessário atender ao recall pendente para assegurar a conformidade de segurança.

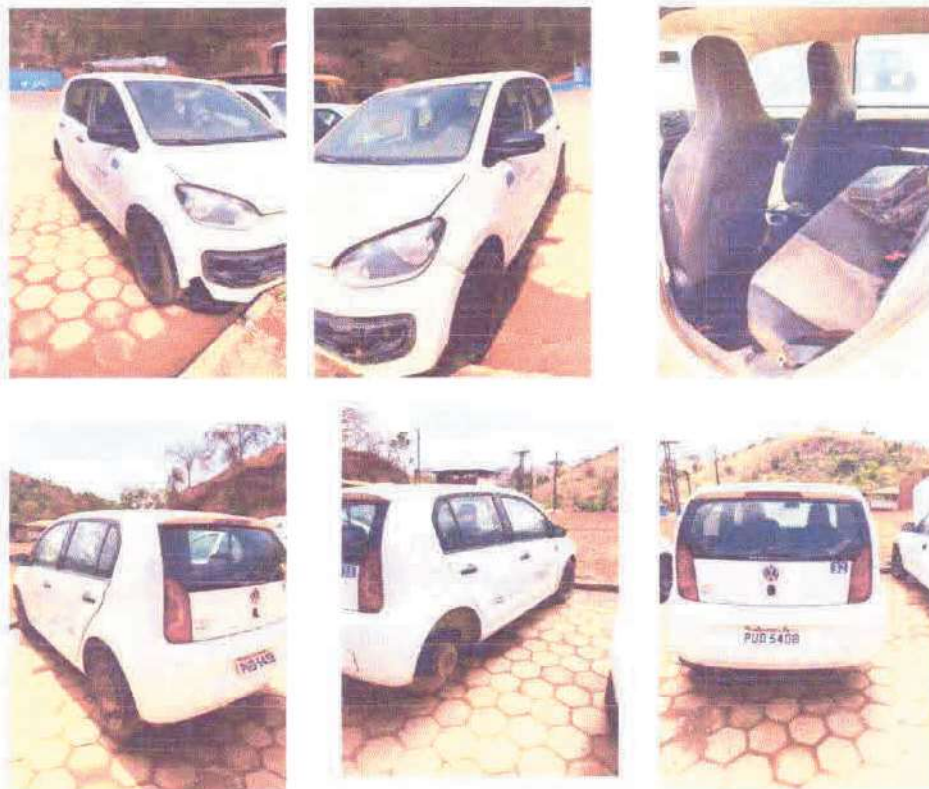
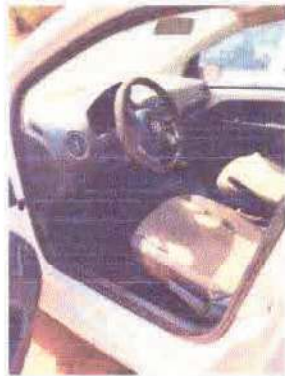
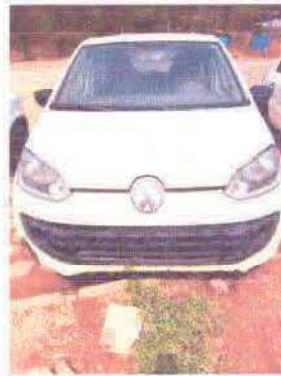
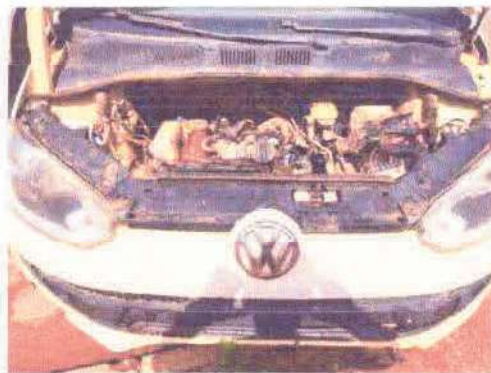
Laudo de Vistoria Técnica – Lote 03

Item	Descrição	Condição	Observações
Lataria	Arranhões, amassados	Regular	Pequenos arranhões e amassados na dianteira e lateral direita
Pintura	Estado geral	Regular	Desgaste leve devido ao tempo
Faróis e Lanternas	Opacidade e funcionamento	Regular	Faróis opacos, recomendação de polimento
Retrovisores e Vidros	Integridade	Bom	Em boas condições, sem trincas
Pneus	Estado de conservação	Regular	Desgaste visível, verificar profundidade de sulco e falta de um pneu traseiro

Item	Descrição	Condição	Observações
Motor e Componentes Visíveis	Parcialmente desmontado	Ruim	Faltando peças na parte superior do motor
Sistema de Arrefecimento	Nível e condição do fluido	Ruim	Nível baixo
Bateria e Fiação	Fixação e corrosão	-	Sem bateria

- **Faróis:** Necessitam de polimento para melhorar a eficiência.
- **Pneus:** Desgaste visível, recomenda-se verificar a profundidade dos sulcos, sem um pneu traseiro.
- **Lataria:** Pequenos danos na carroceria, sem comprometimento estrutural.
- **Recall:** Veículo com recall pendente.

Conclusão: O veículo está em condição **Regular** para leilão, com pequenas recomendações para manutenção preventiva. É necessário atender ao recall pendente para assegurar a conformidade de segurança.

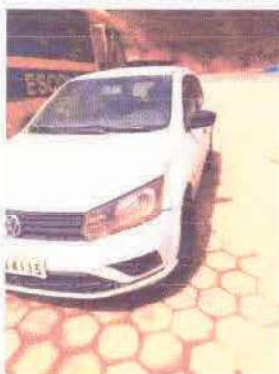
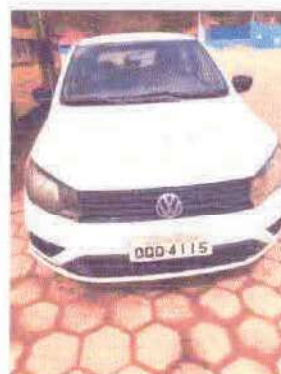
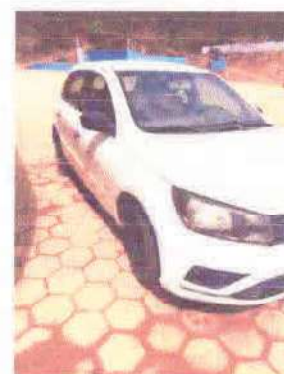
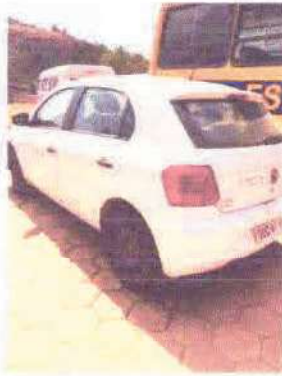
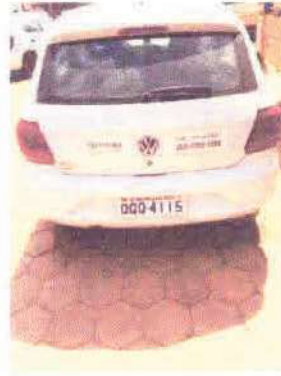
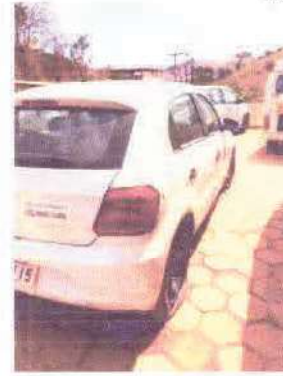
Laudo de Vistoria Técnica – Lote 04

Item	Descrição	Condição	Observações
Lataria	Arranhões, amassados	Regular	Pequenos arranhões e amassados na traseira e lateral direita

Pintura	Estado geral	Regular	Desgaste leve devido ao uso
Faróis e Lanternas	Opacidade e funcionamento	Regular	Faróis com leve opacidade, recomendação de polimento
Retrovisores e Vidros	Integridade	Bom	Em boas condições, sem trincas
Pneus	Estado de conservação	Regular	Desgaste visível, recomendada verificação da profundidade dos sulcos

Item	Descrição	Condição	Observações
Motor e Componentes Visíveis	Parcialmente desmontado	Ruim	Faltando peças na parte superior do motor
Sistema de Arrefecimento	Nível e condição do fluido	Ruim	Nível baixo
Bateria e Fiação	Fixação e corrosão	-	Sem bateria

- **Faróis:** Necessitam de polimento para melhorar a visibilidade.
- **Pneus:** Desgaste visível, recomenda-se verificar a profundidade dos sulcos.
- **Lataria:** Pequenos danos na carroceria, sem comprometimento estrutural.

Conclusão: O veículo está em condição **Regular** para leilão, com pequenas recomendações para manutenção preventiva, especialmente nos pneus e faróis, para assegurar a segurança e funcionamento adequado.

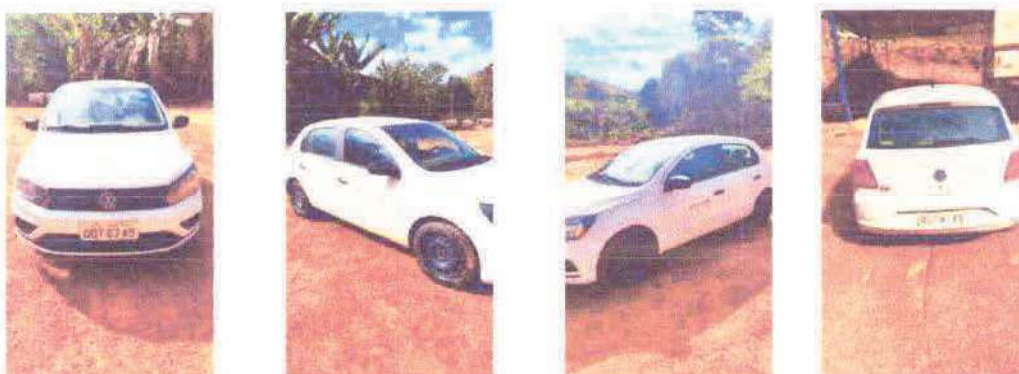
Laudo de Vistoria Técnica – Lote 05

Item	Descrição	Condição	Observações
Lataria	Arranhões, amassados	Regular	Pequenos arranhões e amassados, sem danos estruturais
Pintura	Estado geral	Regular	Desgaste devido ao uso diário
Faróis e Lanternas	Opacidade e funcionamento	Regular	Faróis levemente opacos, recomendação de polimento
Retrovisores e Vidros	Integridade	Bom	Em boas condições, sem trincas
Pneus	Estado de conservação	Regular	Desgaste visível, recomendada verificação da profundidade dos sulcos

Visíveis	desmontado		de troca completa.
Sistema de Arrefecimento	Nível e condição do fluido	Ruim	Nível baixo
Bateria e Fiação	Fixação e corrosão	-	Sem bateria

- **Faróis:** Necessitam de polimento para melhorar a visibilidade.
- **Pneus:** Desgaste visível, recomenda-se verificar a profundidade dos sulcos.
- **Lataria:** Pequenos danos na carroceria, sem comprometimento estrutural.
- **Revisão Mecânica:** Completa
- **KM:** 146.880 KM

Conclusão: O veículo está em condição **Regular** para leilão, com pequenas recomendações para manutenção preventiva, especialmente nos pneus e faróis, para assegurar a segurança e funcionamento adequado.

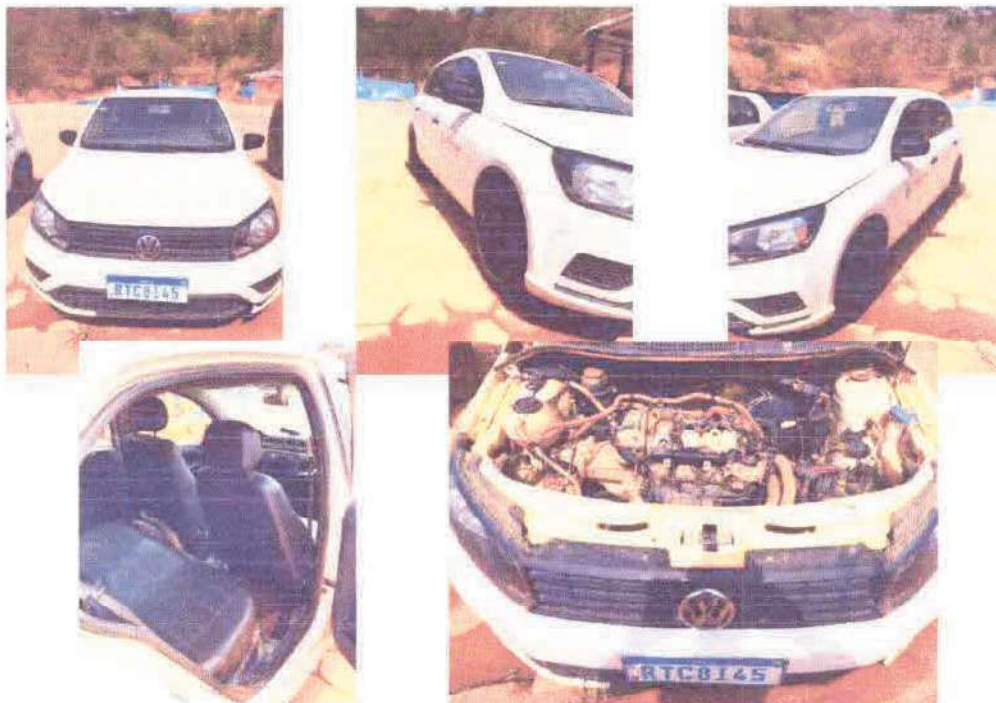
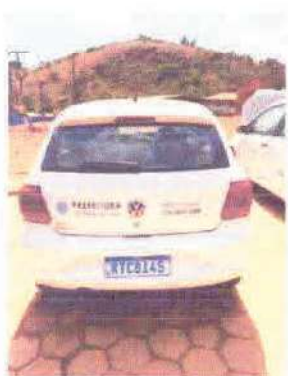
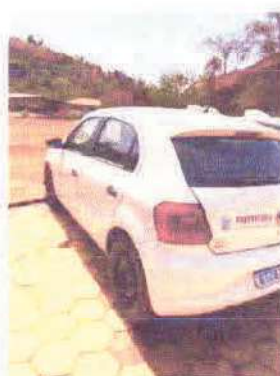
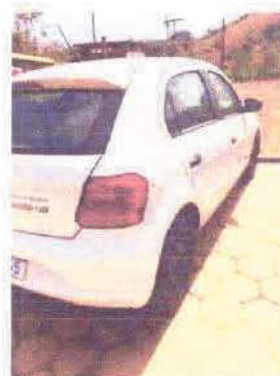
Dados do Veículo: - Lote 06

Item	Descrição	Condição	Observações
Lataria	Arranhões, amassados	Regular	Pequenos arranhões e amassados, sem danos estruturais
Pintura	Estado geral	Regular	Desgaste devido ao uso diário
Faróis e Lanternas	Opacidade e funcionamento	Regular	Faróis levemente opacos, recomendação de polimento
Retrovisores e Vidros	Integridade	Bom	Em boas condições, sem trincas
Pneus	Estado de conservação	Regular	Desgaste visível, recomendada verificação da profundidade dos sulcos

Item	Descrição	Condição	Observações
Motor e Componentes Visíveis	Parcialmente desmontado	Ruim	Faltando peças na parte superior do motor. Retifica do Motor.
Sistema de Arrefecimento	Nível e condição do fluido	Ruim	Nível baixo
Bateria e Fiação	Fixação e corrosão	-	Sem bateria

- **Faróis:** Necessitam de polimento para melhorar a visibilidade.
- **Pneus:** Desgaste visível, recomenda-se verificar a profundidade dos sulcos.
- **Lataria:** Pequenos danos na carroceria, sem comprometimento estrutural.
- **Pará Brisa e Cola Pará Brisa**
- **Funilaria e Pintura**
- **KM:** 235.293 km

Conclusão: O veículo está em condição Regular para leilão, com pequenas recomendações para manutenção preventiva, especialmente nos pneus e faróis, para assegurar a segurança e funcionamento adequado.

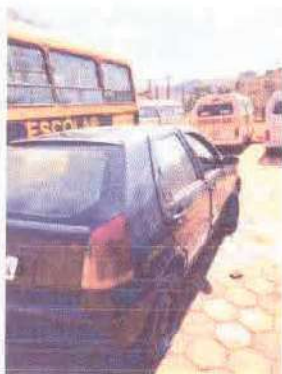
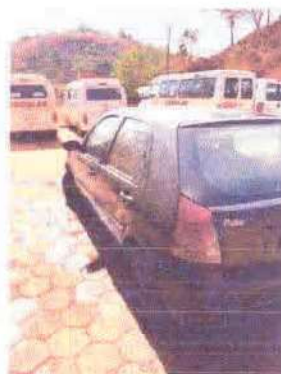
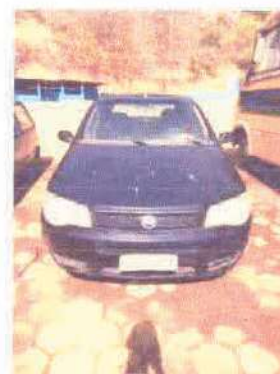
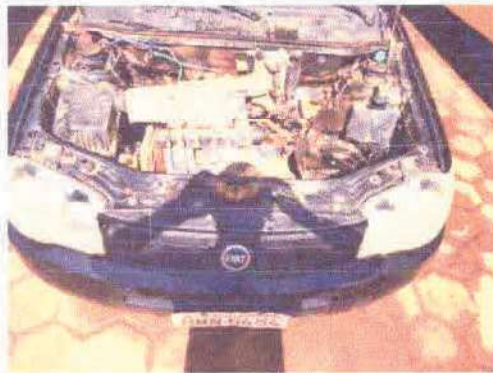
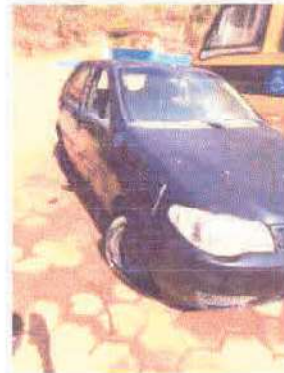
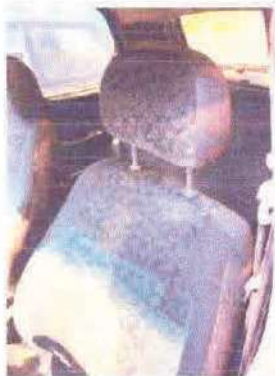
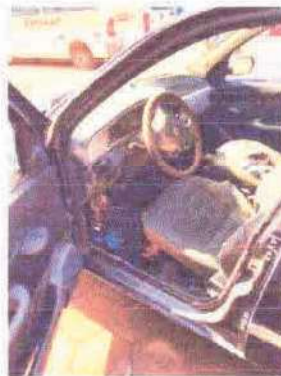
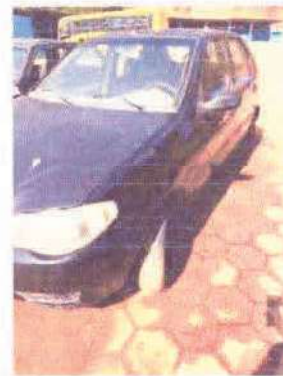
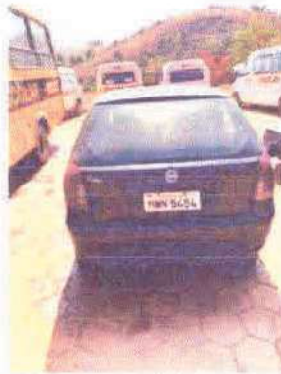
Laudo de Vistoria Técnica – Lote 07

Item	Descrição	Condição	Observações
Lataria	Arranhões, amassados	Regular	Arranhões e amassados leves, sem danos estruturais
Pintura	Estado geral	Regular	Desgaste evidente, especialmente devido ao uso contínuo
Faróis e Lanternas	Opacidade e funcionamento	Regular	Faróis opacos, necessitam polimento
Retrovisores e Vidros	Integridade	Bom	Em boas condições, sem trincas

Item	Descrição	Condição	Observações
Motor e Componentes Visíveis	Parcialmente desmontado	Ruim	Faltando peças na parte superior do motor
Sistema de Arrefecimento	Nível e condição do fluido	Ruim	Nível baixo
Bateria e Fiação	Fixação e corrosão	-	Sem bateria

- **Faróis:** Necessitam de polimento para melhorar a visibilidade.
- **Pneus:** Desgaste excessivo, um deles murcho; recomenda-se substituição imediata.
- **Lataria:** Arranhões e amassados leves, sem comprometimento estrutural.

Conclusão: O veículo está em condição Regular para leilão, com recomendações de manutenção preventiva, especialmente nos pneus e faróis, para assegurar a segurança e funcionamento adequado.

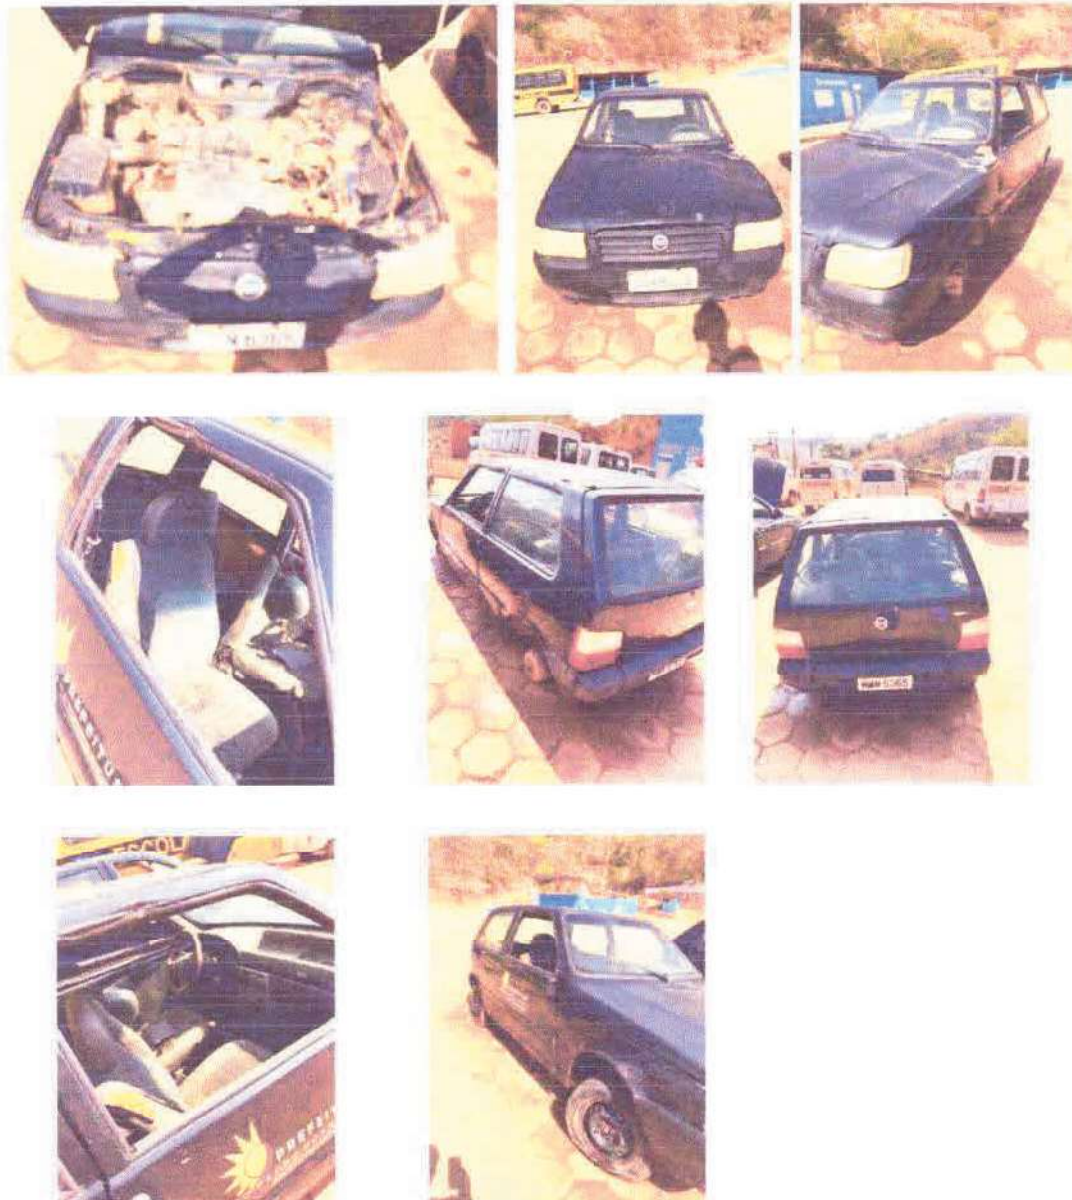
Laudo de Vistoria Técnica – Lote 08

Item	Descrição	Condição	Observações
Lataria	Arranhões, amassados	Regular	Arranhões e amassados em várias partes, danos superficiais
Pintura	Estado geral	Regular	Pintura desgastada e sinais de envelhecimento
Faróis e Lanternas	Opacidade e funcionamento	Regular	Faróis opacos, necessitam polimento
Retrovisores e Vidros	Integridade	Regular	Alguns arranhões, vidros sem trincas
Pneus	Estado de conservação	Ruim	Pneu murcho e falta de 02 rodas traseira e traseira, necessitando substituição

Item	Descrição	Condição	Observações
Motor e Componentes Visíveis	Parcialmente desmontado	Ruim	Faltando peças na parte superior do motor
Sistema de Arrefecimento	Nível e condição do fluido	Ruim	Nível baixo
Bateria e Fiação	Fixação e corrosão	-	Sem bateria

- **Pneus:** Desgaste excessivo, um pneu murcho e ausência de 02 rodas traseira e dianteira; recomendada substituição imediata.
- **Lataria:** Arranhões e amassados visíveis, porém sem comprometimento estrutural.
- **Interior:** Bancos desgastados e com rasgos, indica necessidade de limpeza e manutenção.

Conclusão: O veículo encontra-se em condição Regular para leilão, com várias recomendações para manutenção preventiva, especialmente nos pneus, faróis e interior, para assegurar a segurança e funcionamento adequado.

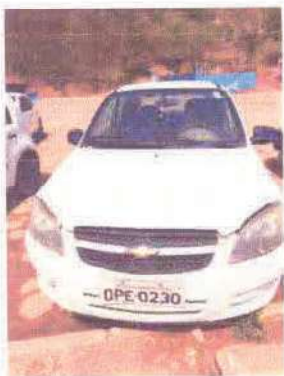
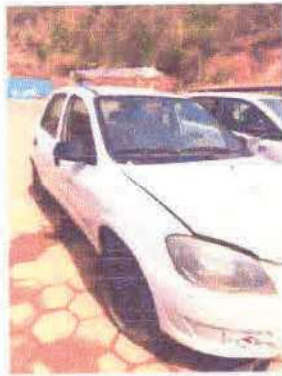
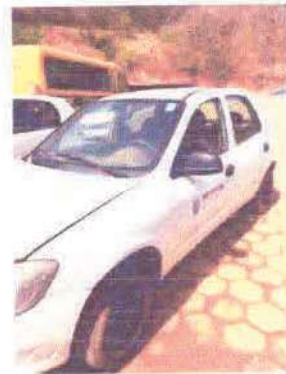
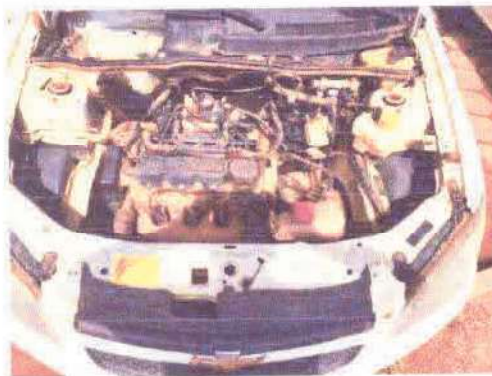
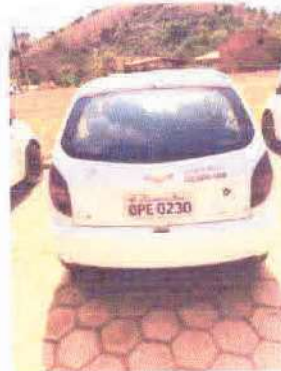
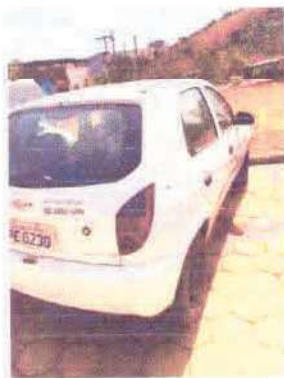
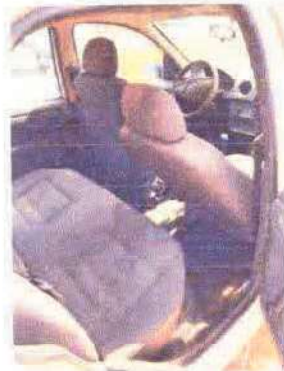
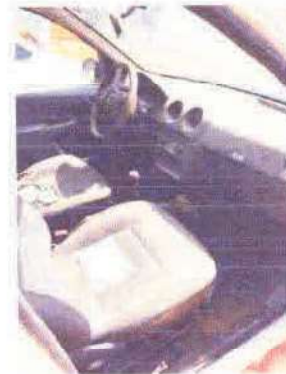
Item	Descrição	Condição	Observações
Lataria	Arranhões, amassados	Regular	Arranhões e pequenos amassados, especialmente na frente e laterais
Pintura	Estado geral	Regular	Desgaste visível devido ao uso e exposição
Faróis e Lanternas	Opacidade e funcionamento	Regular	Faróis opacos, recomendada limpeza e polimento
Retrovisores e Vidros	Integridade	Bom	Em boas condições, sem trincas
Pneus	Estado de conservação	Ruim	Pneus desgastados, necessitam verificação da profundidade dos sulcos

Item	Descrição	Condição	Observações
Motor e Componentes Visíveis	Parcialmente desmontado	Ruim	Faltando peças na parte superior do motor
Sistema de Arrefecimento	Nível e condição do fluido	Ruim	Nível baixo
Bateria e Fiação	Fixação e corrosão	-	Sem bateria

- **Faróis:** Necessitam de polimento para melhorar a visibilidade.
- **Pneus:** Desgaste visível; verificação da profundidade dos sulcos recomendada .
- **Lataria:** Arranhões e pequenos amassados, sem comprometimento estrutural.
- **Interior:** Sinais de sujeira acumulada, recomendada limpeza geral.

Conclusão: O veículo encontra-se em condição Regular para leilão, com recomendações para manutenção preventiva, especialmente nos pneus e faróis, para garantir segurança e funcionamento adequado.
