## Laudo de Vistoria Técnica – Lote 10

- **Marca/Modelo:** Fiat Doblo Ambulância
- **Placa:** HNH1912
- **Ano/Modelo:** 2011/2012
- **Cor:** branca
- **Chassi:** 9BD223246C2022685
- **RENAVAM:** 00341417734
- **Combustível:** álcool/gasolina
- **Licenciamento:** 2024

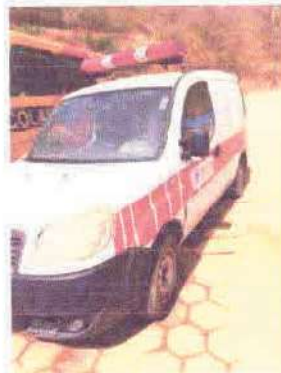
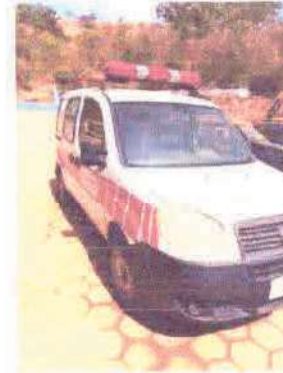
| Item | Descrição | Condição | Observações |
|---|---|---|--|
| Lataria | Arranhões, amassados | Regular | Arranhões e amassados em várias partes, devido ao uso contínuo |
| Pneus | Estado de conservação | Ruim | Desgaste excessivo, recomenda-se troca imediata |

- **Faróis:** Necessitam de limpeza para melhorar a visibilidade.
- **Pneus:** Desgaste excessivo; substituição recomendada para segurança.
- **Lataria:** Arranhões e amassados, compatíveis com o uso contínuo como ambulância.
- **Interior e Equipamentos Médicos:** Equipamentos e interior mostram sinais de uso intenso; sugere-se uma limpeza completa e revisão dos equipamentos médicos.

**Conclusão:** O veículo está em condição Regular para leilão, com algumas recomendações para manutenção preventiva, especialmente nos pneus e equipamentos de emergência, para garantir a segurança e o funcionamento adequado.

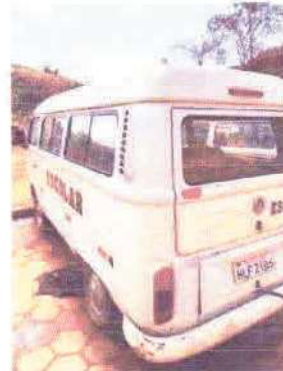
| Item | Descrição | Condição | Observações |
|---|---|---|--|
| Lataria | Arranhões, amassados | Regular | Pequenos arranhões e amassados, sem danos estruturais |

- **Faróis:** Necessitam de polimento para melhorar a visibilidade.
- **Pneus:** Desgaste visível, recomenda-se verificar a profundidade dos sulcos.
- **Lataria:** Pequenos danos na carroceria, sem comprometimento estrutural.

O veículo está em condição **Regular** para leilão, com pequenas recomendações para manutenção preventiva, especialmente nos pneus e faróis, para assegurar a segurança e funcionamento adequado.

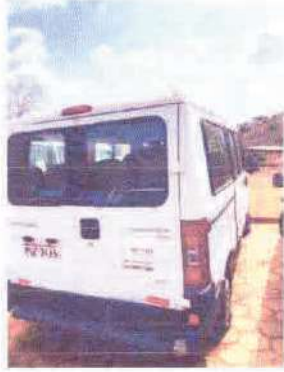
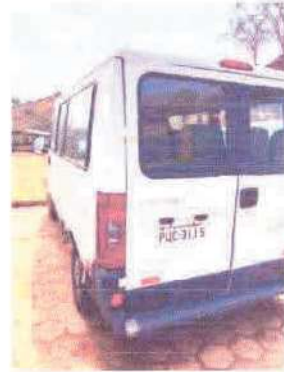
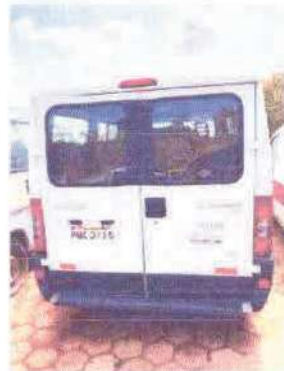
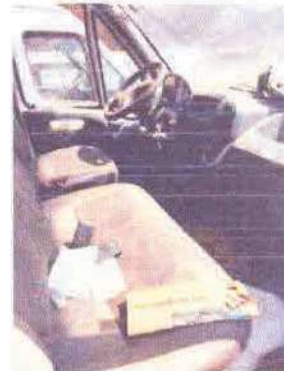
| Item | Descrição | Condição | Observações |
|---|---|---|--|
| Lataria | Arranhões, amassados | Regular | Danos na frente devido a desmontagem, sem comprometimento estrutural |

| Item | Descrição | Condição | Observações |
|---|---|---|--|
| <b>Motor e Componentes Visíveis</b> | Vazamentos | Regular | Componentes desmontados, verificação adicional recomendada |
| <b>Bateria e Fiação</b> | Fixação e corrosão | Regular | Fiação exposta devido à desmontagem |

- **Faróis e Componentes dianteiros:** Necessitam de reposição e montagem para uso.
- **Pneus:** Desgaste visível, recomenda-se verificar a profundidade dos sulcos.
- **Lataria:** Danos visíveis na parte frontal devido à desmontagem.

O veículo está em condição **Regular** para leilão, com várias recomendações para manutenção e remontagem, especialmente nos componentes frontais e pneus, para assegurar a segurança e funcionamento adequado.

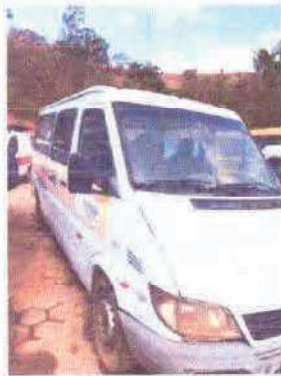
| Item | Descrição | Condição | Observações |
|---|---|---|--|
| Lataria | Arranhões, amassados | Regular | Pequenos danos e arranhões, desgaste geral |

- **Faróis:** Necessitam de polimento para melhorar a visibilidade.
- **Pneus:** Desgaste visível, recomenda-se verificar a profundidade dos sulcos.
- **Lataria e Pintura:** Desgaste visível e pequenos danos, principalmente nas extremidades e superfícies expostas.

O veículo está em condição **Regular** para leilão, com várias recomendações para manutenção preventiva, especialmente nos pneus e faróis, para assegurar a segurança e funcionamento adequado.

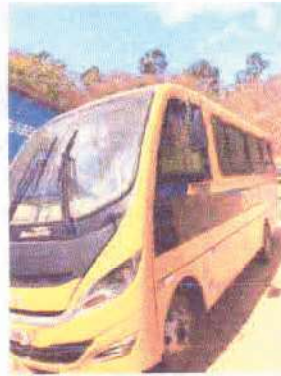
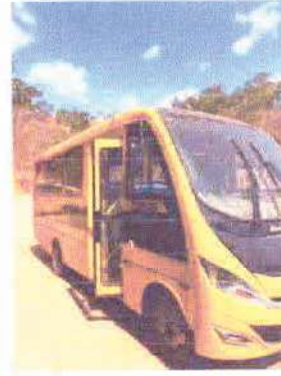
| Item | Descrição | Condição | Observações |
|---|---|---|--|
| <b>Lataria</b> | Arranhões, amassados | Regular | Pequenos arranhões e amassados, sem danos estruturais |

- **Faróis:** Necessitam de polimento para melhorar a visibilidade.
- **Pneus:** Desgaste visível, recomenda-se verificar a profundidade dos sulcos.
- **Lataria:** Pequenos danos na carroceria, sem comprometimento estrutural.

O veículo está em condição **Regular** para leilão, com pequenas recomendações para manutenção preventiva, especialmente nos pneus e faróis, para assegurar a segurança e funcionamento adequado.
